COMANDO DA AERONÁUTICA CENTRO DE INVESTIGAÇÃO E PREVENÇÃO DE ACIDENTES AERONÁUTICOS

RELATÓRIO FINAL SIMPLIFICADO (SUMA)

DADOS DA OCORRÊNCIA			
Nº DA OCORRÊNCIA	DATA - HORA	INVESTIGAÇÃO	SUMA Nº
056/IG/2014	16/MAR/2014 - 17:00 (UTC)	SERIPA III	IG-056/CENIPA/2014
CLASSIFICAÇÃO DA OCORRÊNCIA	TIPO DA OCORRÊNCIA	COORDENADAS	
INCIDENTE GRAVE	POUSO SEM TREM	22°14'34"S	043°42'49"W
LOCALIDADE	MUNICÍPIO	UF	
AERÓDROMO DE VALENÇA	VALENÇA	RJ

DADOS DA AERONAVE		
MATRÍCULA	FABRICANTE	MODELO
PT-MDA	CESSNA AIRCRAFT	172RG
OPERADOR	REGISTRO	OPERAÇÃO
PARTICULAR	TPP	PRIVADA

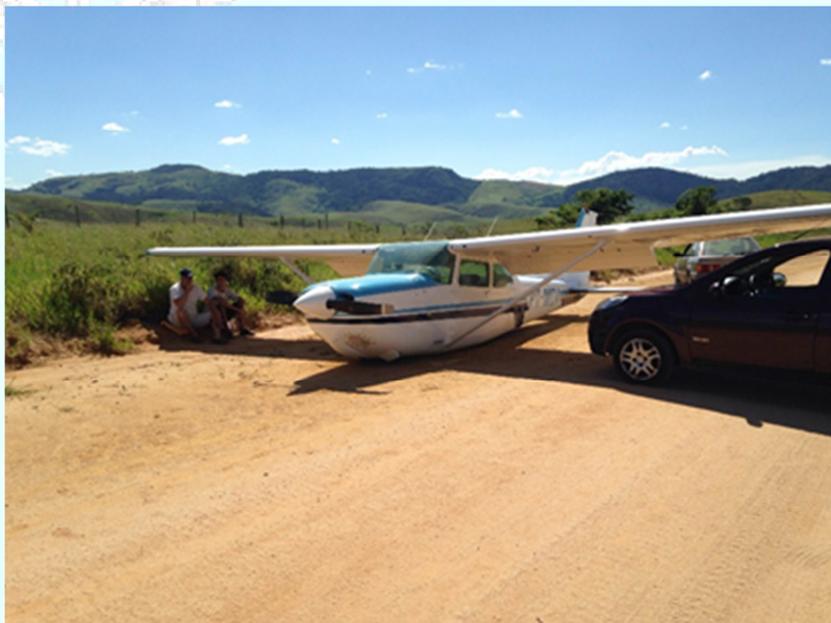
Durante o procedimento para pouso, o piloto se esqueceu de realizar o abaixamento do trem de pouso, vindo a pousar sem trem em SDVL. A aeronave deslizou pela pista, perdendo suavemente a reta para a direita, vindo a parar dentro dos limites da pista.

O piloto saiu ileso e a aeronave teve danos substanciais no motor e na hélice e danos superficiais na ponta do profundor, na asa direita e na carenagem inferior.

Figura 1 - Situação da aeronave após a ocorrência.

- Esquecimento do piloto.
