**COMANDO DA AERONÁUTICA**  
**CENTRO DE INVESTIGAÇÃO E PREVENÇÃO DE**  
**ACIDENTES AERONÁUTICOS**

**RELATÓRIO FINAL**  
**IG – 011/CENIPA/2013**

| <b><u>AERONAVE:</u></b> | <b>PT- MZC</b> |
| <b><u>MODELO:</u></b> | <b>A-319-132</b> |

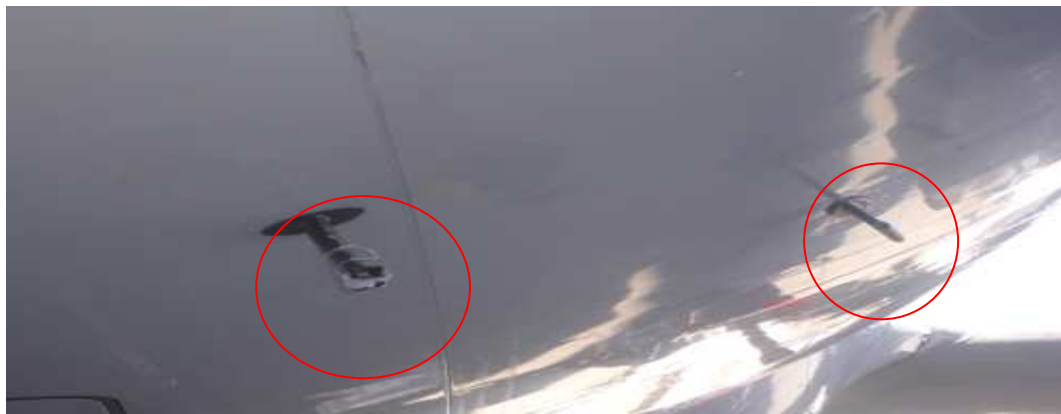
desenvolvia uma velocidade indicada de 275kt. Após o impacto, houve a obstrução dos três (03) Tubos de Pitot e do TAT sensor conforme demonstrado nas Figuras 1, 2, 3, 4 e 5.

Figura 1 - Resíduos de plástico do “*banner*” no TAT sensor e Tubo de Pitot.

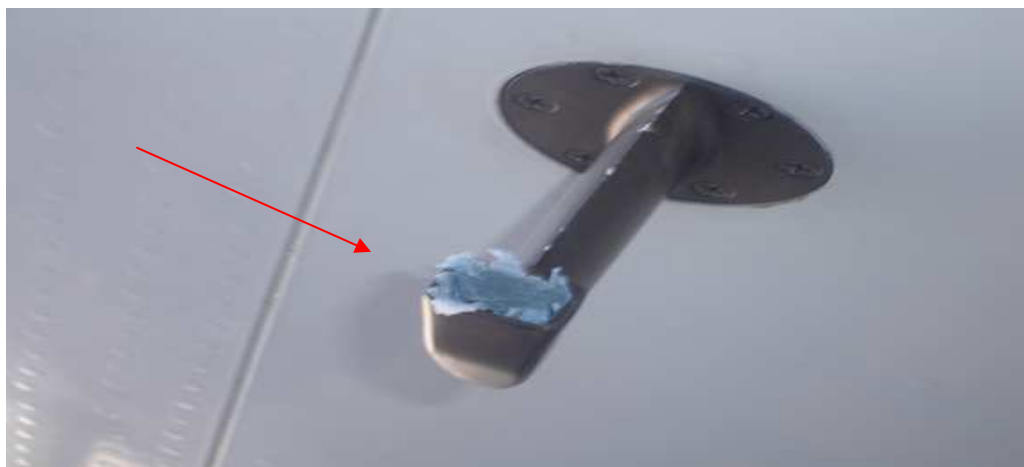
Figuras 2 - TAT sensor obstruído por plástico.

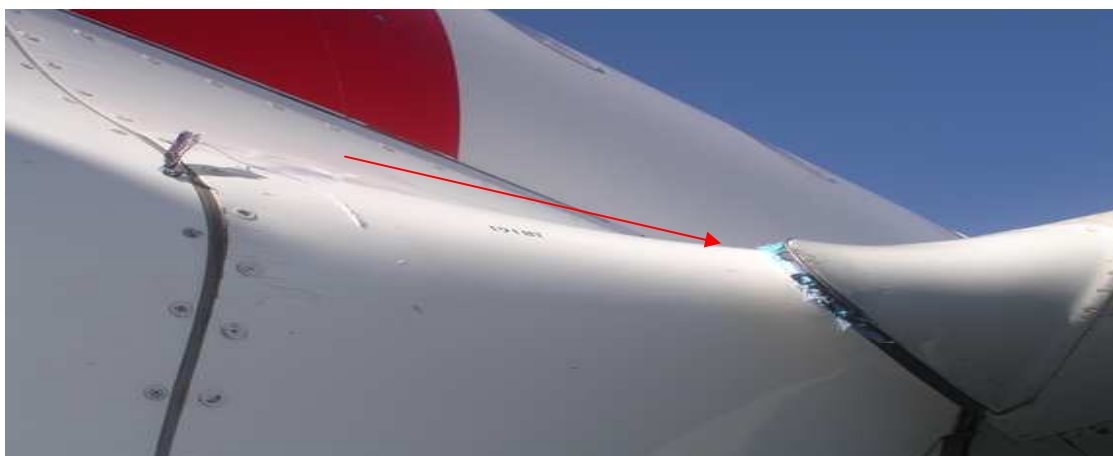
Figura 3 - Resíduo de plástico na junção da fuselagem /asa.

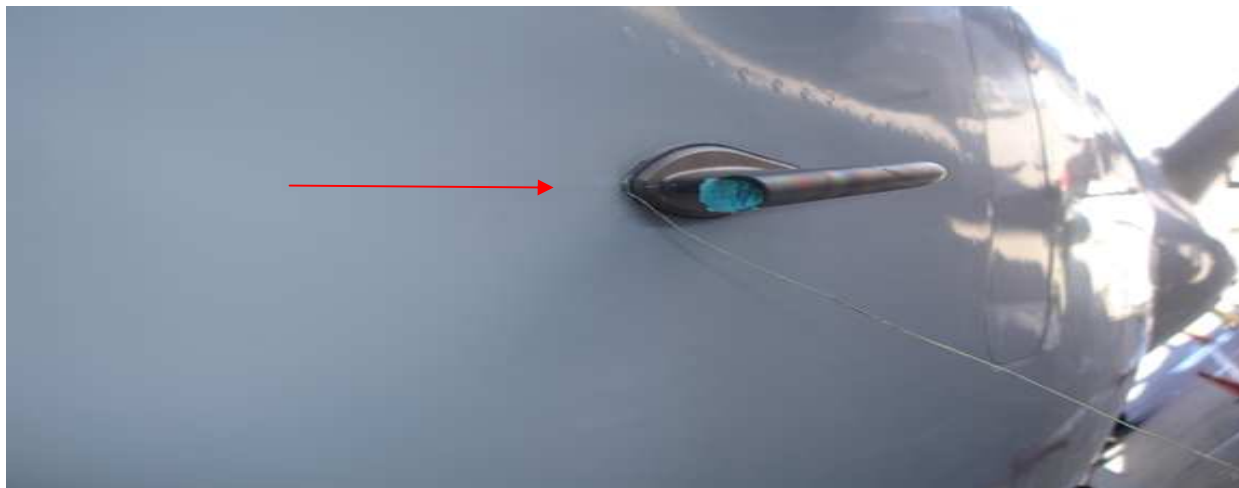
Figura 4 - Tubo de Pitot obstruído por plástico.

Foi observada pela tripulação uma degradação da operação do ADR 3, inoperância do *stand by instrument* (velocímetro), inoperância do *Autopilot* 1 e 2, assim como a perda do *A/THR*. Esses avisos foram causados pela obstrução dos Tubos de Pitot e requeriam ações da tripulação para gerenciar a degradação do automatismo da aeronave.

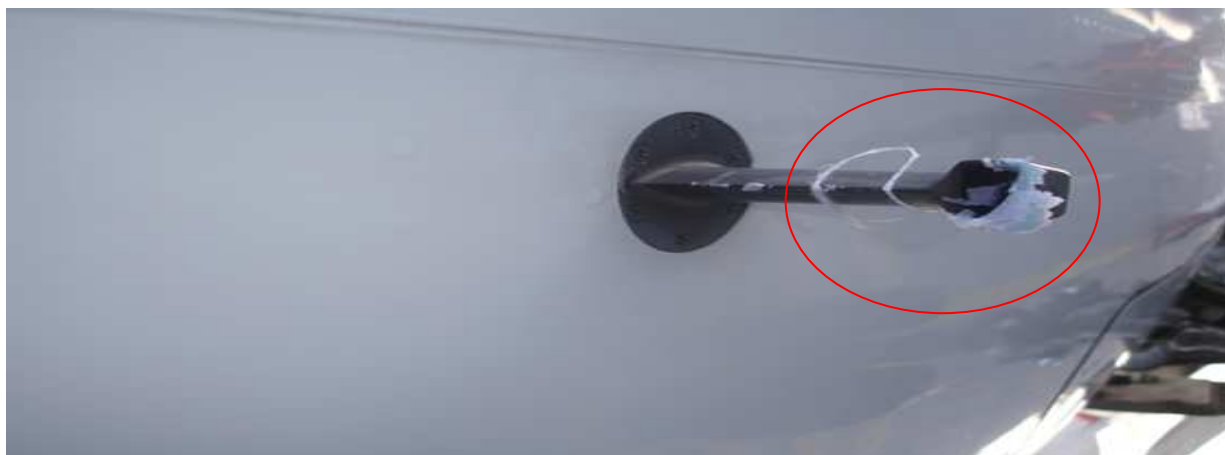
Figura 5 - TAT sensor obstruído por plástico.

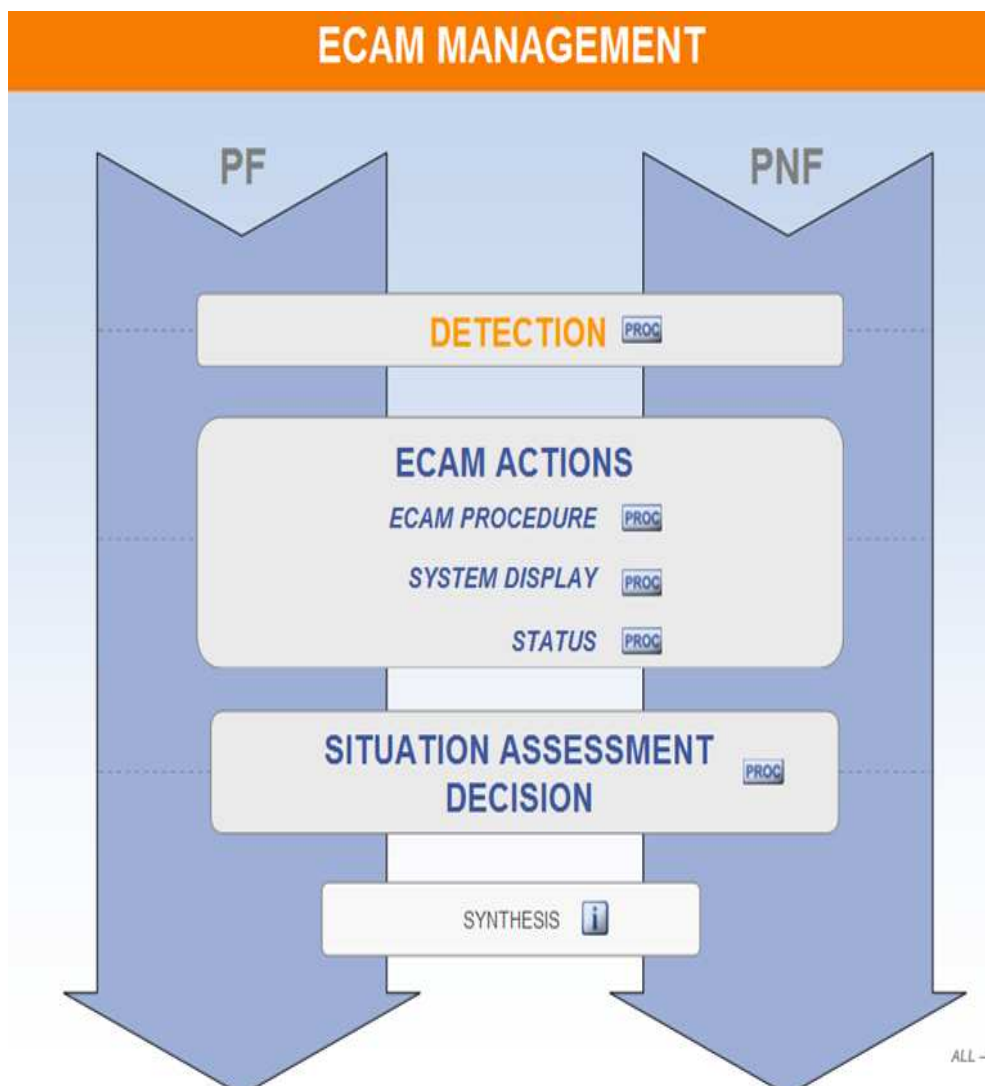
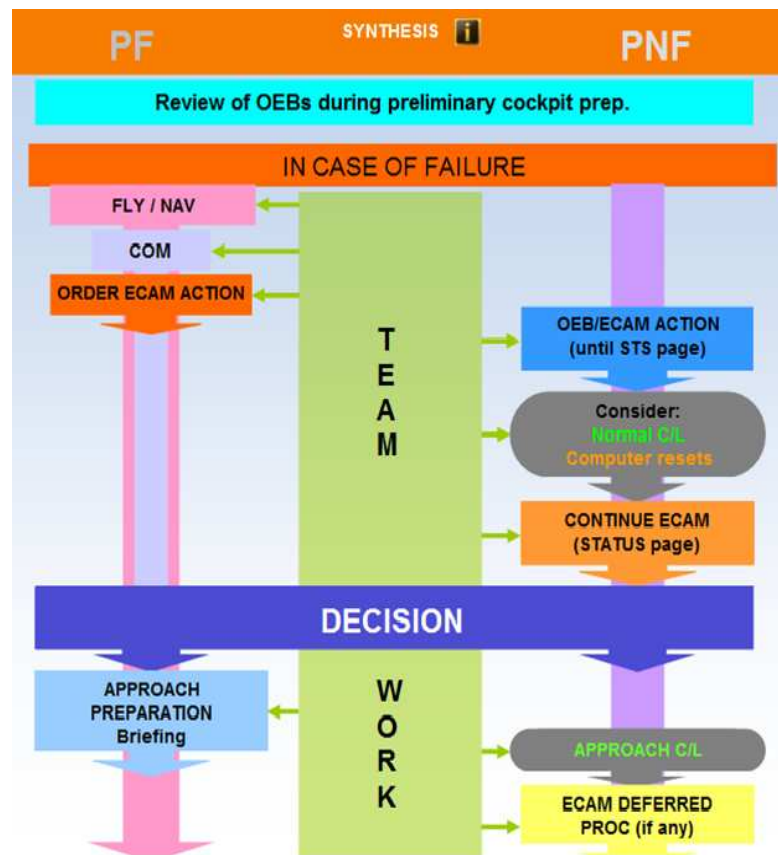
Figura 6 – *Tasksharing* previsto pelo fabricante da aeronave (Fonte: AIRBUS).

Não foi realizado o *tasksharing* adequado pela tripulação, conforme previsto pelo fabricante. O comandante não assumiu as comunicações e não solicitou ações de ECAM ao copiloto, após a colisão contra o balão.

A figura 6, abaixo, descreve os procedimentos previstos no FCOM 3 da AIRBUS para a divisão de tarefas a bordo entre os tripulantes:
