RELATÓRIO FINAL
A - 003/CENIPA/2014

| <u>AERONAVE:</u> | PT-OQR |
| <u>MODELO:</u> | C208 |
| <u>DATA:</u> | 09JUL2012 |

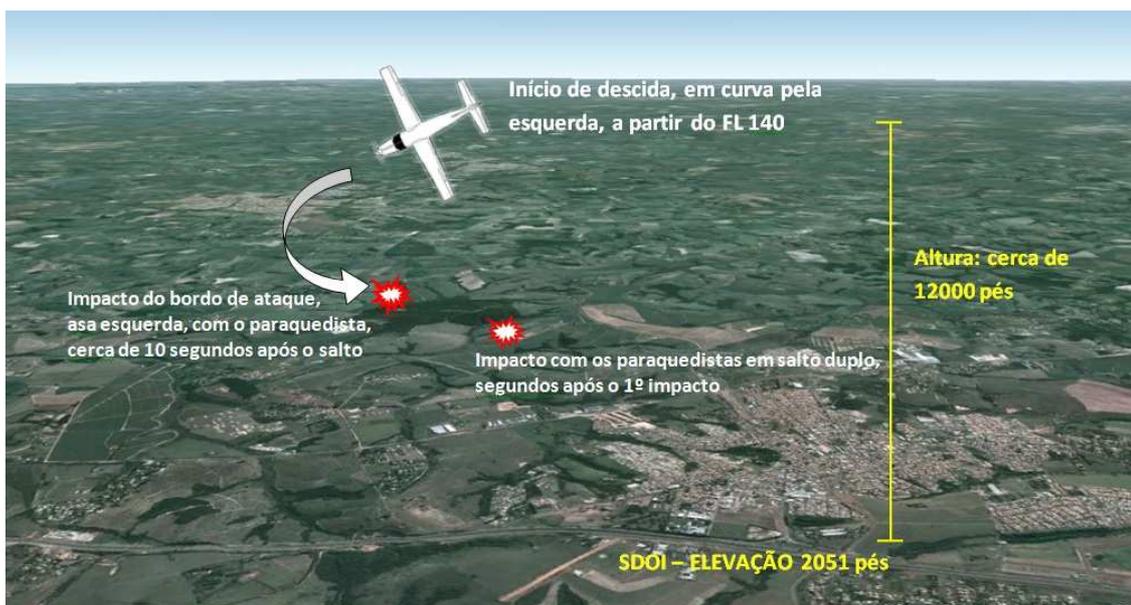
Outra testemunha afirmou ter sido surpreendida com a aeronave passando muito próxima dos paraquedistas. Por filmagem obtida, a investigação considerou que pode ter havido a colisão da aeronave também contra os dois paraquedistas em salto duplo, logo após o bordo de ataque ter atingido o paraquedista em salto isolado.

Figura 1 - Croqui do momento da colisão.

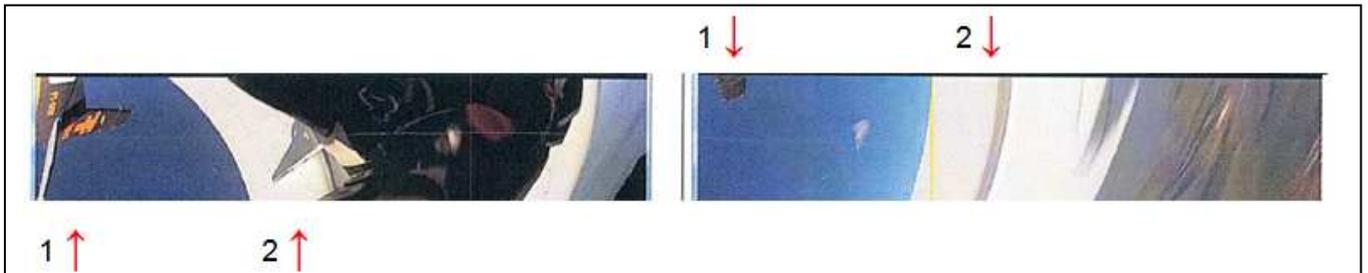
Figura 3 – Nas duas imagens, obtidas a partir da revelação da filmagem do paraquedista vitimado fatalmente (trabalho realizado pelo Instituto de Criminalística, da Polícia Civil de SP), percebe-se o efeito “grande angular”, da objetiva da câmera.

Obs: 1 (empenagem) e 2 (intradorso) da asa esquerda aparecem em ângulos diferentes, como se fossem de aeronaves distintas

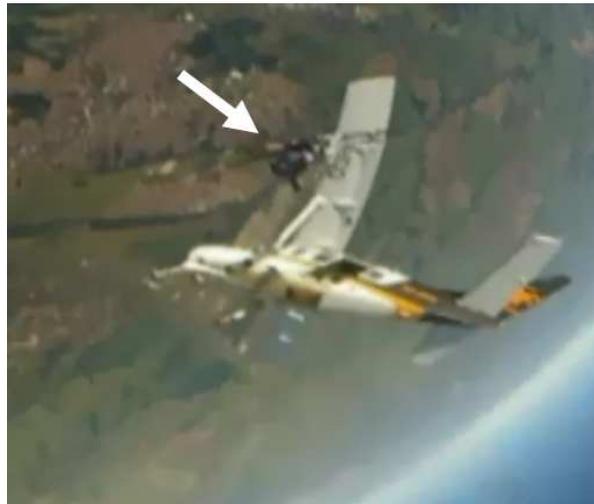
Figura 4 – “Frame” obtido cerca de 13 segundos após a saída dos paraquedistas da aeronave, com a posição da mesma passando próxima aos paraquedistas em salto duplo (destacados pela seta).

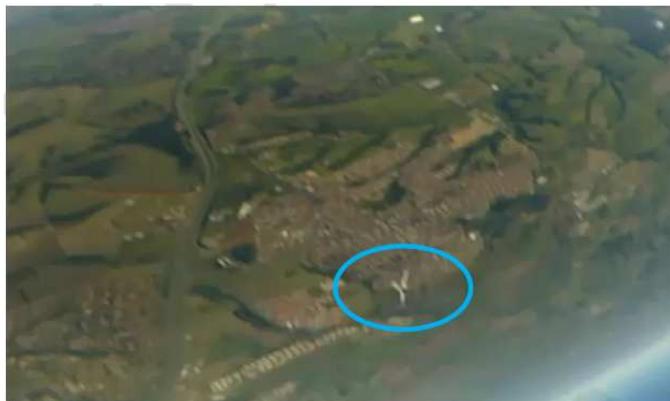
Naquele momento a aeronave mergulhava em curva pela esquerda.

Figura 5 – “Frame” obtido cerca de 3 segundos após o anterior, denotando a aeronave ainda em curva. O horizonte está no canto inferior direito.

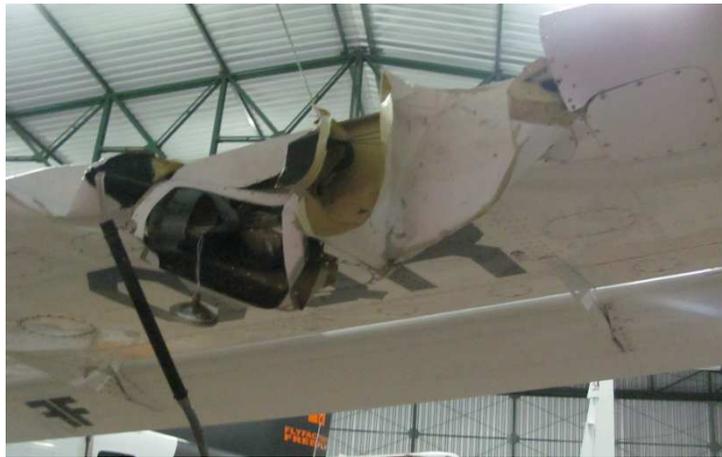
Danos no bordo de ataque da asa esquerda, com quebra de farol de pouso, e na tomada de pressão dinâmica de ar (tubo de *pitot*).

O impacto ocorreu entre a asa esquerda da aeronave e o paraquedista em salto isolado, sendo que a aeronave teve danos no bordo de ataque (rasgo e amassamento), no farol de pouso e no tubo de *pitot*.

Figura 6 – Danos à asa, observados na ação inicial.
