## CENTRO DE INVESTIGAÇÃO E PREVENÇÃO DE ACIDENTES AERONÁUTICOS

### SUMA DE INVESTIGAÇÃO

DADOS DA OCORRÊNCIA					
Nº DA OCORRÊNCIA	DATA - HORA	INVESTIGAÇÃO	SUMA Nº		
092/IG/2013	08/MAI/2013 - 15:50 (UTC)	SERIPA V	IG-092/CENIPA/2013		
CLASSIFICAÇÃO DA OCORRÊNCIA		TIPO DA OCORRÊNCIA	COORDENADAS		
INCIDENTE GRAVE		FALHA DO MOTOR EM VOO	28°43'08"S	053°33'08"	
LOCALIDADE		MUNICÍPIO	UF		
ÁREA RURAL DE CRUZ ALTA		CRUZ ALTA	RS

DADOS DA AERONAVE					
MATRÍCULA	FABRICANTE	MODELO			
PT-ORI	MOONEY AIRCRAFT	M20M			
OPERADOR		REGISTRO	OPERAÇÃO		
PRIVADO		TPP	PRIVADA

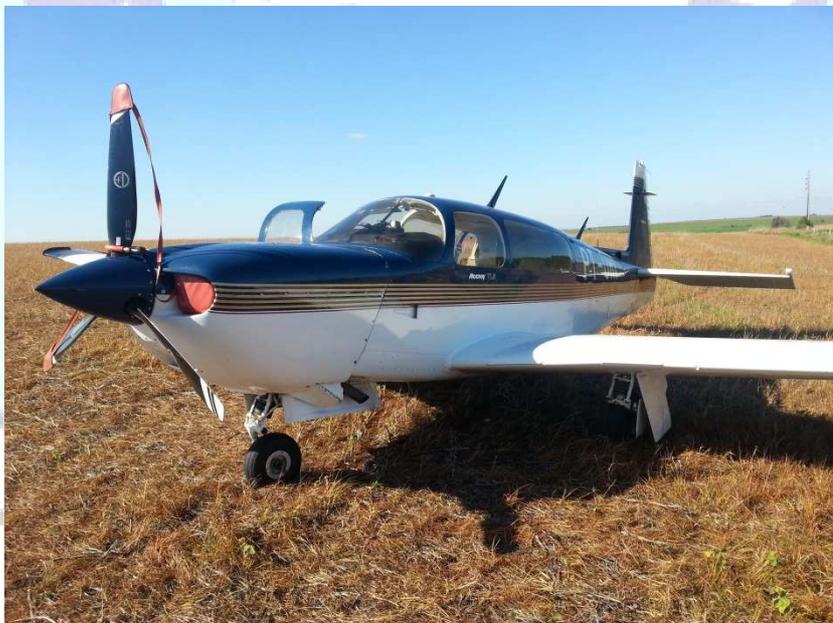
A aeronave não teve danos.

Figura 2 - Situação da aeronave após o pouso.
