**COMANDO DA AERONÁUTICA**  
**CENTRO DE INVESTIGAÇÃO E PREVENÇÃO DE**  
**ACIDENTES AERONÁUTICOS**

**RELATÓRIO FINAL**  
**A - Nº 009/CENIPA/2011**

**PT-OVC**

**LEARJET 35A**

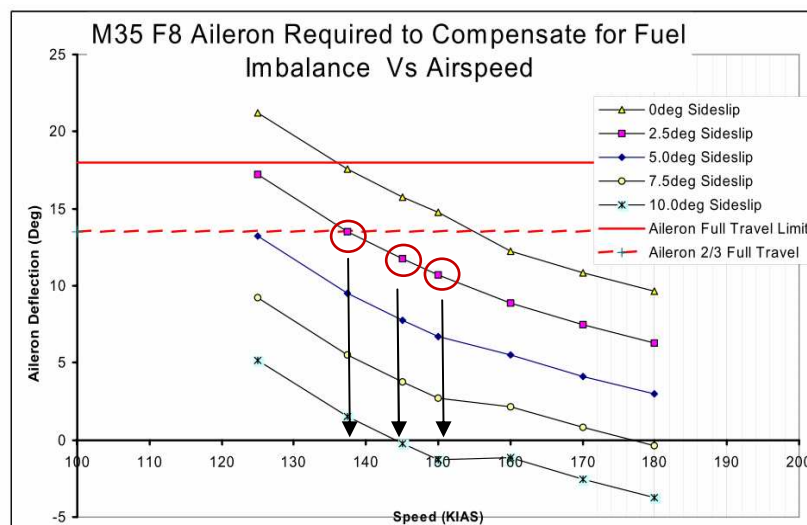
Figura 01: Tabela de efetividade do aileron do Learjet 35A (8° de flap)

Em função disso, foi solicitado ao fabricante um parecer a respeito da implicação de voos de aeronaves Learjet 35A em condição de desbalanceamento de combustível na decolagem. O fabricante, por sua vez, forneceu um cálculo teórico de desbalanceamento (figura 01), porém não foi possível validá-lo, tendo em vista a ausência de dados apresentados.

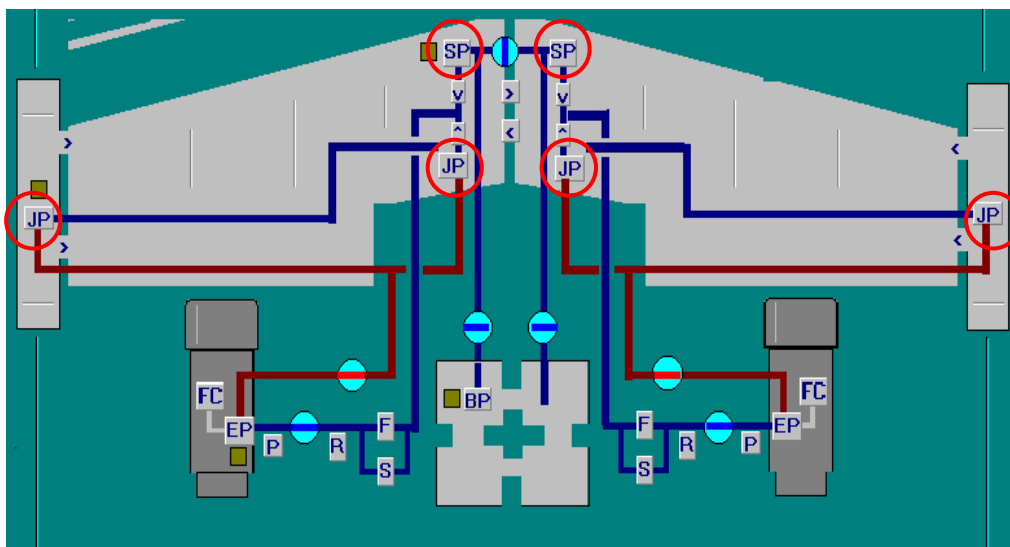
Figura 02: desenho esquemático do sistema de combustível  
(JP – jet pump / SP – standby pump).

O sistema de combustível, representado através da figura 02, consiste de dois subsistemas independentes, sendo um para cada motor.

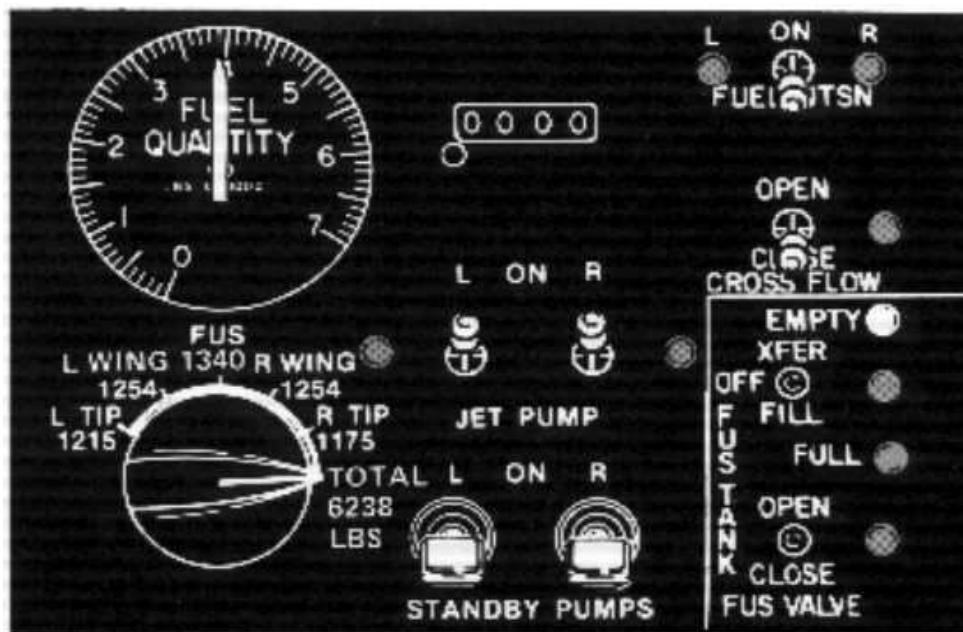
Figura 03: painel de controle do sistema de combustível.

Em relação ao painel de combustível (figura 03), há apenas um instrumento para leitura da quantidade de combustível dos cinco tanques da aeronave. Para se identificar a quantidade de combustível em cada tanque, é necessário colocar o seletor na posição

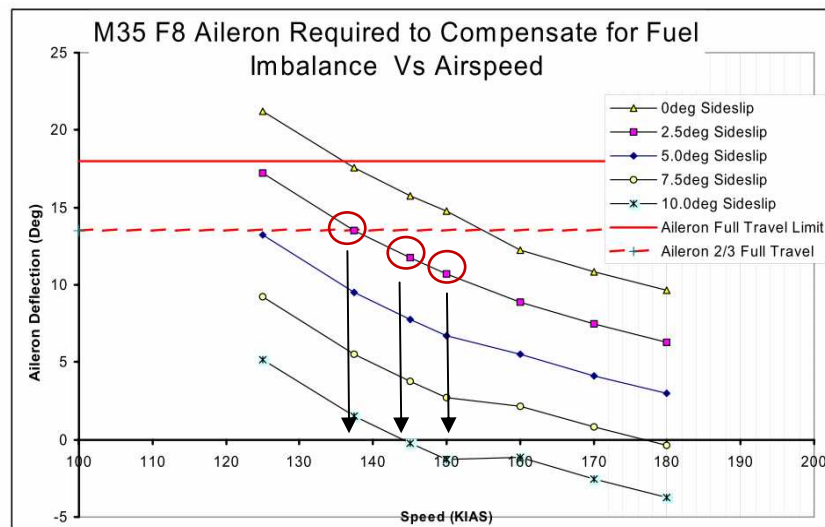
Figura 01: Tabela de efetividade do aileron do Learjet 35A (8° de flap).

- através da figura 01, verifica-se que o uso somente do aileron torna-se insuficiente para manter as asas niveladas, voando em baixas velocidades (abaixo de 137KIAS). Então, há a necessidade de atuação do leme direcional ou de qualquer outra força aerodinâmica que produza o efeito de derrapagem na aeronave, conforme observado no gráfico abaixo; e

- em condições de flap 8°, seria necessária a velocidade de 137 KIAS para se manter o controle da aeronave em voo, desde que houvesse a deflexão máxima de aileron, sem considerar a derrapagem de aeronave (atuação do leme nula). Porém, à medida que ocorrem deflexões de leme ou derrapagem, as margens de controle aumentam com aplicação de menores deflexões de aileron. Com a aplicação de 2,5° de *sideslip* (comando de leme) bastaria uma deflexão de 2/3 de aileron (dois terços da amplitude total) para se controlar a aeronave com 137 KIAS.
