**CENTRO DE INVESTIGAÇÃO E PREVENÇÃO  
DE ACIDENTES AERONÁUTICOS**

**RELATÓRIO FINAL**

**AERONAVE: PT-OXP**

**MODELO: PA-36 - 300**

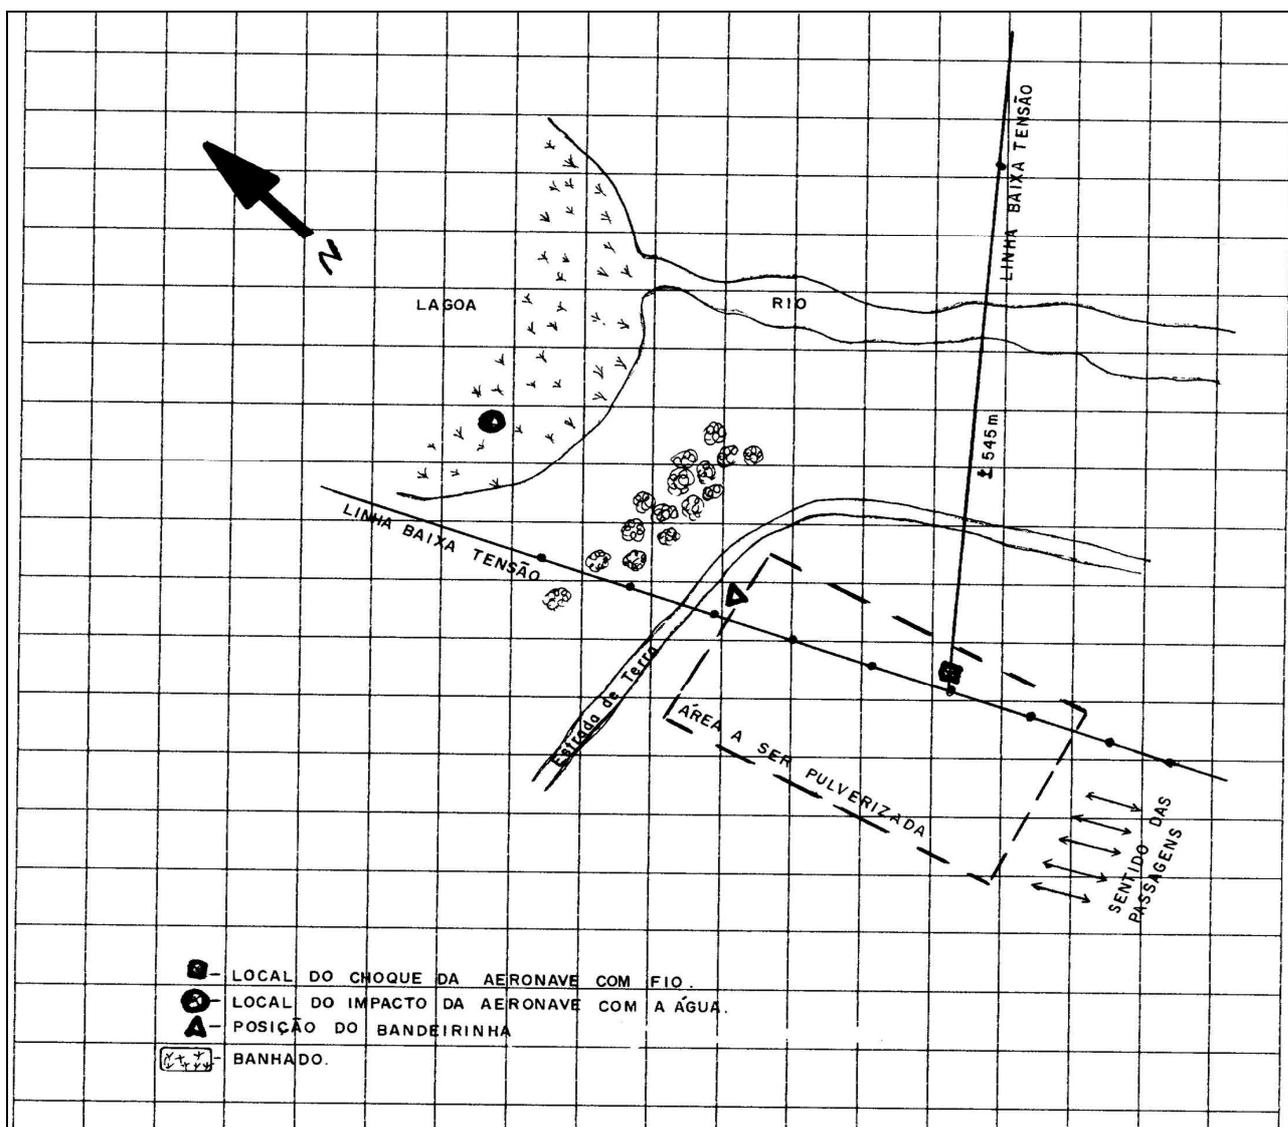
Sem realizar o vôo de reconhecimento da área, o piloto começou a operar numa direção paralela a uma linha de baixa tensão, por ser fácil a visualização do alinhamento dos postes que ficavam a sua direita, no sentido sul-norte. Já estava finalizando o trabalho, quando resolveu fazer uma última passagem pela estreita faixa de terra que ficava no outro lado da referida fiação que usava como referência. Nesse momento, passou a ter os postes a sua esquerda e colidiu com dois fios que deles saíam perpendicularmente. O vôo entre os dois primeiros postes dessa nova fiação elétrica era de aproximadamente 545 metros, o que tornou impossível a identificação de dentro da cabine da aeronave em pleno vôo. Para melhor compreensão, segue abaixo um croqui do local.

O vão entre os postes era de 545 m, devido à presença de obstáculos naturais como árvores e um rio. Uma fiação com uma bitola normal de rede de baixa tensão não suportaria o peso dos fios naquele comprimento de vão; seria necessário utilizar um cabo de aço para sustentar os fios ou utilizar uma bitola maior. Como dito no item III.3, o cabo era do tipo 3 x 2,25 mm (três fios de alumínio entrelaçados de diâmetro de 2,25 mm cada um, similares aos utilizados nas redes de alta tensão). Pedacos desses cabos foram encontrados enrolados na aeronave. Donde se conclui que a rede era de alta tensão, ou foram utilizados fios de alta tensão numa rede de baixa tensão.

Com relação ao vão entre os postes de 545 m, é importante registrar que tal aspecto estava em desacordo com a legislação vigente. Segundo a Portaria 1141/GM5, de 08 DEZ 1987, os seguintes critérios devem ser seguidos na sinalização de obstáculos:

Certificar-se de que as suas redes de transmissão de energia estejam obedecendo fielmente a Portaria 1141/GM5, de 08 de dezembro de 1987 e a NBR 6535 da Associação Brasileira de Normas Técnicas – ABNT, emitida em maio de 1993.
