COMANDO DA AERONÁUTICA
CENTRO DE INVESTIGAÇÃO E PREVENÇÃO DE
ACIDENTES AERONÁUTICOS
SUMA DE INVESTIGAÇÃO

DADOS DA OCORRÊNCIA			
Nº DA OCORRÊNCIA	DATA - HORA	INVESTIGAÇÃO	SUMA Nº
---	12/DEZ/2012 17:50 (UTC)	SERIPA III	IG-157/CENIPA/2013
CLASSIFICAÇÃO DA OCORRÊNCIA	TIPO DA OCORRÊNCIA	COORDENADAS	
INCIDENTE GRAVE	POUSO SEM TREM	21°47'32"S	043°23'10"W
LOCALIDADE	MUNICÍPIO	UF	
AEROPORTO DE JUIZ DE FORA (SBJF)	JUIZ DE FORA	MG

DADOS DA AERONAVE		
MATRÍCULA	FABRICANTE	MODELO
PT-RFJ	EMBRAER	EMB-810C
OPERADOR	REGISTRO	OPERAÇÃO
AERoclUBE DE JUIZ DE FORA	PRI	INSTRUÇÃO

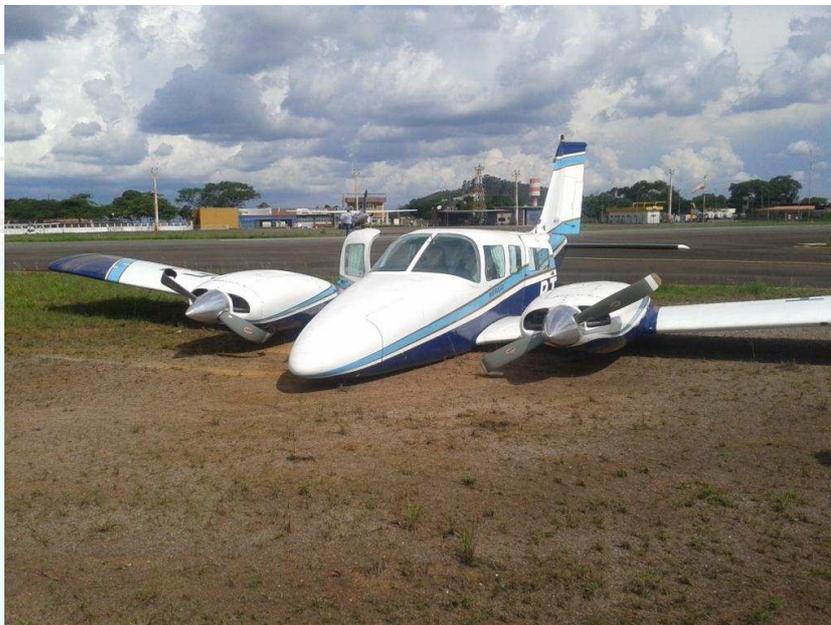
O trem de pouso esquerdo e do nariz foram recolhidos e a aeronave tocou o solo com a parte ventral, percorrendo cerca de 300 metros até sair cinco metros pela lateral direita da pista, com baixa velocidade.

A aeronave teve danos substanciais na fuselagem, no trem de pouso esquerdo e do nariz, nas pontas das hélices e nos motores devido ao toque das hélices com o solo (parada brusca).

Figura 1 - Situação da aeronave após a ocorrência.
