**COMANDO DA AERONÁUTICA**  
**CENTRO DE INVESTIGAÇÃO E PREVENÇÃO DE**  
**ACIDENTES AERONÁUTICOS**  
**SUMA DE INVESTIGAÇÃO**

DADOS DA OCORRÊNCIA			
Nº DA OCORRÊNCIA	DATA - HORA	INVESTIGAÇÃO	SUMA Nº
062/IG/2013	29/MAR/2013 16:00 (UTC)	SERIPA IV	IG-062/CENIPA/2013
CLASSIFICAÇÃO DA OCORRÊNCIA	TIPO DA OCORRÊNCIA	COORDENADAS	
INCIDENTE GRAVE	COM TREM DE POUSO	23°02'20"S	045°30'57"S
LOCALIDADE	MUNICÍPIO	UF	
BASE DE AVIAÇÃO DO EXÉRCITO	TAUBATÉ	SP

DADOS DA AERONAVE		
MATRÍCULA	FABRICANTE	MODELO
PT-RJH	NEIVA	EMB-711 ST
OPERADOR	REGISTRO	OPERAÇÃO
ORISMAR ROUPAS PROFISSIONAIS LTDA ME	TPP	PRIVADA

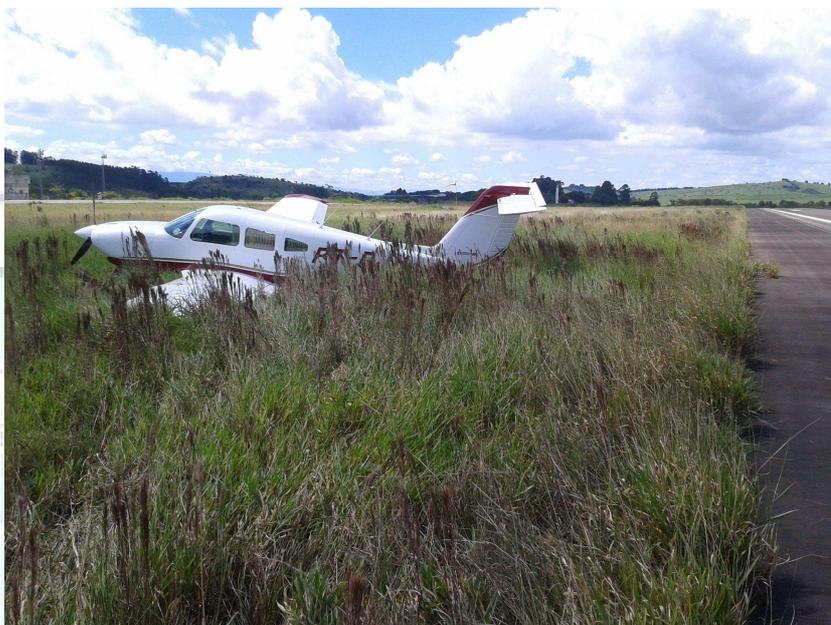
Durante a corrida de pouso na pista 08 de Taubaté, houve o recolhimento da perna esquerda do trem principal e a aeronave guinou à esquerda, saindo pela lateral, cerca de 600m após a cabeceira 08.

A aeronave teve danos na asa esquerda e na carenagem do trem principal esquerdo.

Figura 1 - Posição de parada da aeronave.

Depois de repetidos ensaios, ficou evidenciado um curto-circuito na parte elétrica da bomba hidráulica (P/N HYC 5005 e S/N 82-5256), o que ocasionava o desarmamento do disjuntor de 5A e a interrupção do ciclo de acionamento do trem.

Verificar as condições de aeronavegabilidade das bombas hidráulicas (P/N HYC 5005), e adotar medidas que minimizem a reincidência de falhas elétricas em seus componentes.
