COMANDO DA AERONÁUTICA CENTRO DE INVESTIGAÇÃO E PREVENÇÃO DE ACIDENTES AERONÁUTICOS

RELATÓRIO FINAL SIMPLIFICADO (SUMA)

DADOS DA OCORRÊNCIA			
Nº DA OCORRÊNCIA	DATA - HORA	INVESTIGAÇÃO	SUMA Nº
139/IG/2014	19/AGO/2014 - 08:45 (UTC)	SERIPA I	IG-139/CENIPA/2014
CLASSIFICAÇÃO DA OCORRÊNCIA	TIPO DA OCORRÊNCIA	COORDENADAS	
INCIDENTE GRAVE	PERDA DE CONTROLE NO SOLO	01°23'05"S	048°28'44"W
LOCALIDADE	MUNICÍPIO	UF	
AERÓDROMO DE BELÉM - SBBE	BELÉM	PA

DADOS DA AERONAVE		
MATRÍCULA	FABRICANTE	MODELO
PT-RMX	EMBRAER	EMB-810C
OPERADOR	REGISTRO	OPERAÇÃO
PIQUIATUBA TAXI AEREO LTDA.	TPX	TÁXI-AÉREO

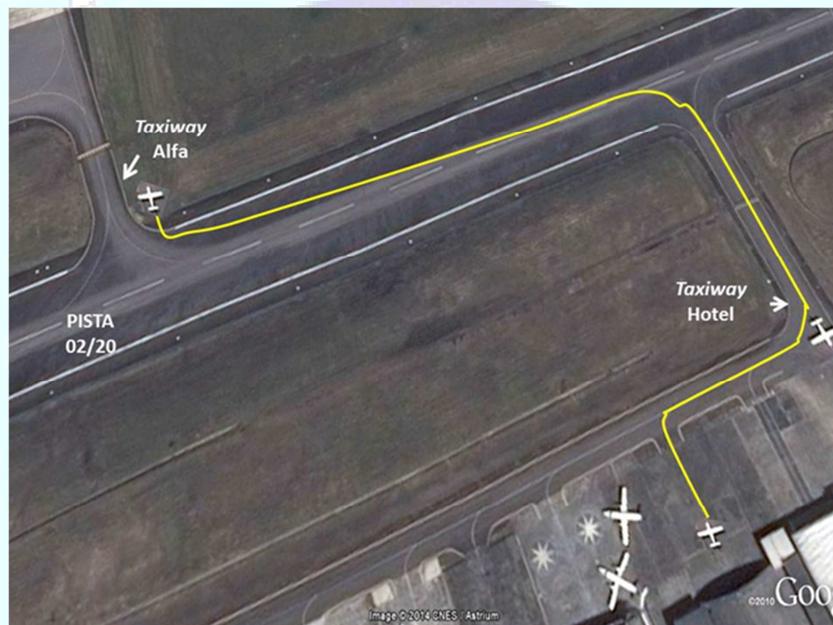
Quando taxiando na pista 02 / 20, a aeronave realizou a curva antes de chegar à *taxiway* Alfa e ingressou na grama por cerca de três metros (Figura 01).

Figura 1 - Trecho percorrido pela aeronave durante o táxi.

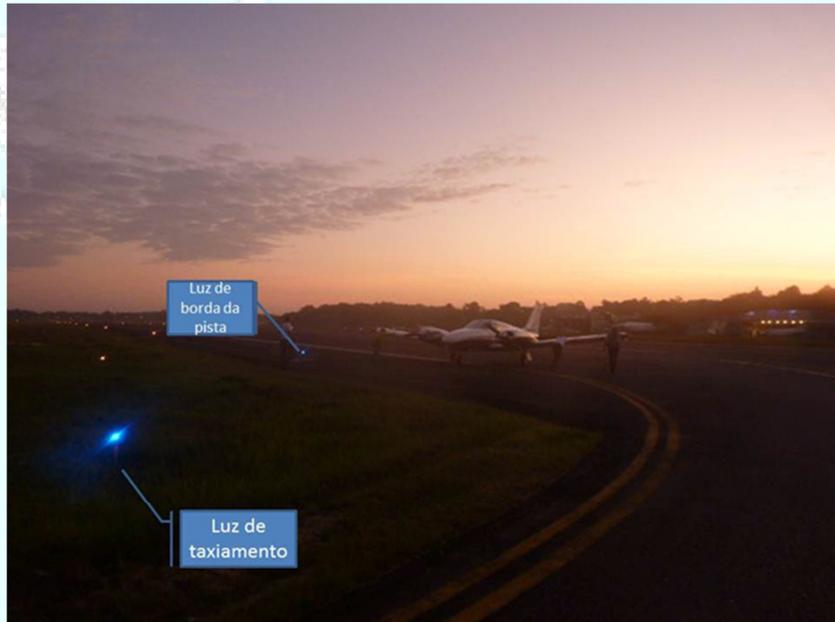
A visualização da trajetória da aeronave também foi prejudicada pelo estado da faixa de táxi, que se encontrava com a pintura bem desgastada, (Figura 03). Além disso, a última luz de borda da pista 02 / 20 antes da *taxiway* Alfa era na cor azul, que é a cor

indicativa de borda de pista de táxi, porém estava a mais de 3 metros de distância da borda da pista de táxi, contrariando o RBAC 154, de 12 de junho de 2012.

Figura 2-Indicação das luzes de borda e taxiamento.

- i) a luz de borda da pista de táxi estava localizada a mais de 3 metros do início da mesma, contrariando o RBAC 154;
- j) durante o táxi a aeronave, saiu para a direita da pista 02 / 20, antes da *taxiway* Alfa, entrando 3 metros na grama;

Foi realizado o comunicado formal pelo SERIPA I ao Operador do Aeroporto Internacional de Belém quanto às situações da iluminação e da pintura das faixas de taxiamento.

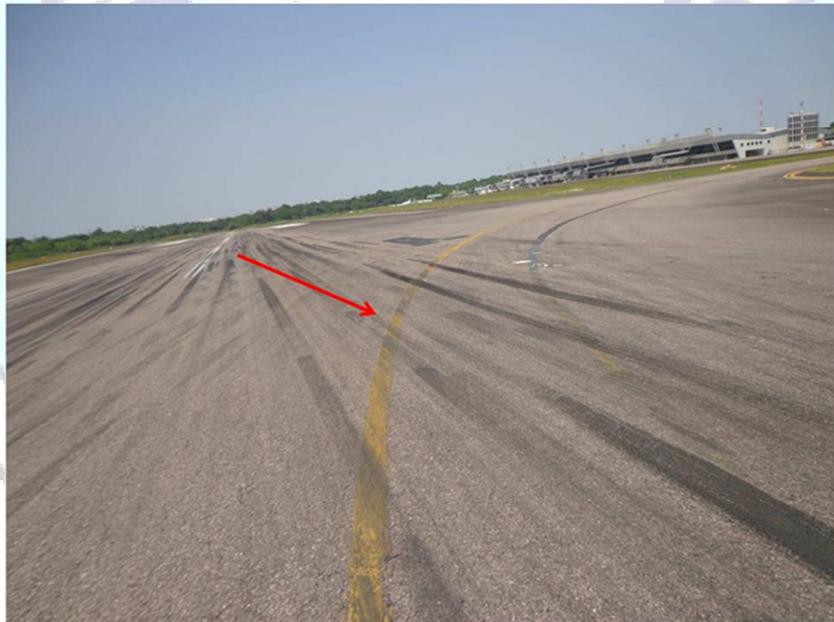
Figura 3- Faixa de taxi desgastada.

- g) a pista do Aeroporto Internacional de Belém (SBBE) era compatível com o tipo de aeronave;
- h) a pintura da faixa de táxi da pista 02 / 20 próxima a *taxiway* Alfa encontrava-se desgastada;

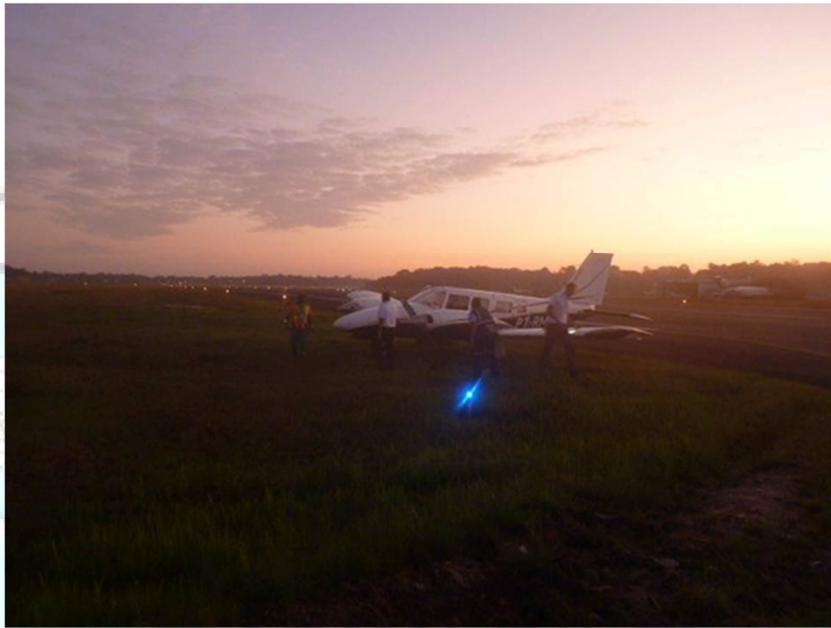
A falta de visibilidade devido ao embaçamento do parabrisa, a faixa de táxi desgastada (Figura 03), a luz de borda distante do início da pista de táxi (Figura 02) em período noturno e o taxiamento ocorrido cerca de 30 minutos antes do horário de nascer do sol (09:14h UTC) contribuíram para que o piloto se confundisse quanto à entrada da pista de táxi, iniciando a curva antes da mesma, vindo a parar na grama (Figura 04).

Figura 4 - Situação da aeronave após a parada total.
