RELATÓRIO FINAL
A-Nº 018/CENIPA/2010

ACIDENTE

PT – SEA

EMB – 110P1

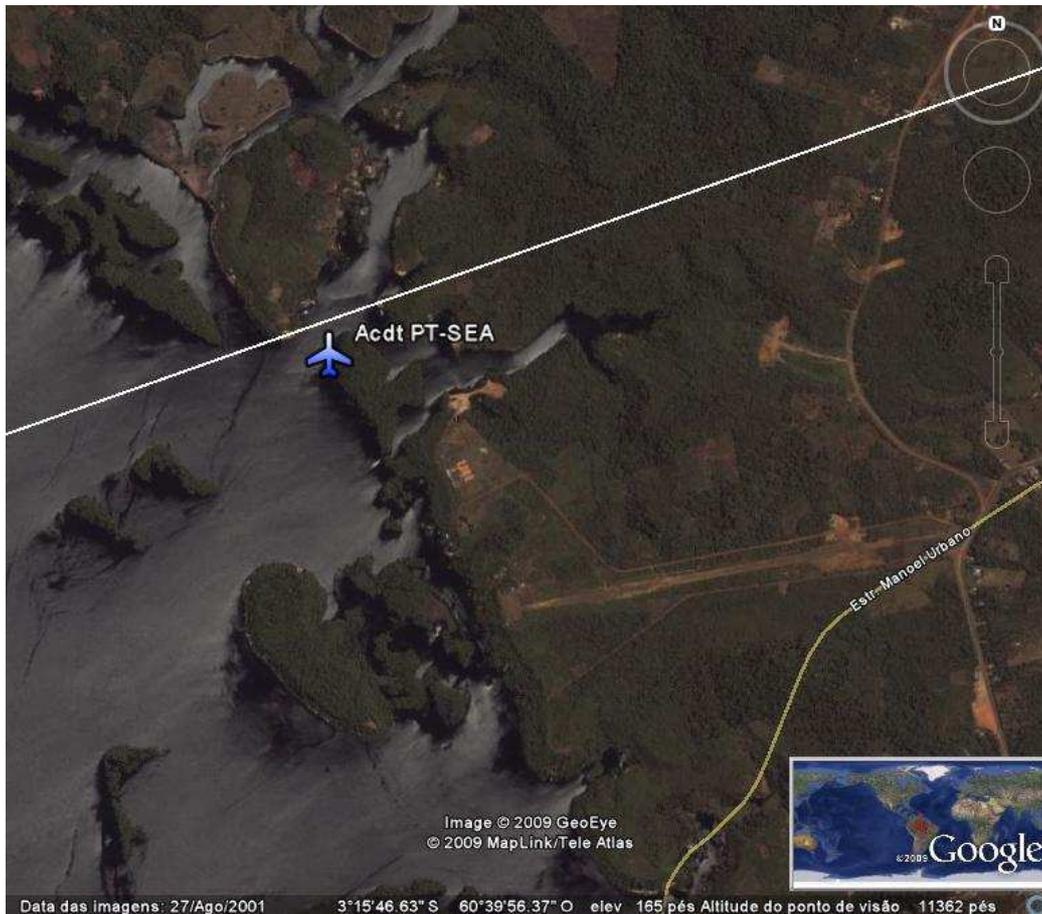
Fig.1- Local da queda da aeronave, pouco à direita da rota (linha branca) e próximo à pista de Manacapuru.
