COMANDO DA AERONÁUTICA
CENTRO DE INVESTIGAÇÃO E PREVENÇÃO DE
ACIDENTES AERONÁUTICOS

RELATÓRIO FINAL
A - 108/CENIPA/2013

<u>OCORRÊNCIA:</u>	ACIDENTE
<u>AERONAVE:</u>	PT-SUL
<u>MODELO:</u>	AT-502B
<u>DATA:</u>	07JUN2013

O presente Relatório Final refere-se ao acidente com a aeronave PT-SUL, modelo AT-502B, ocorrido em 07JUN2013, classificado como perda de controle no solo.

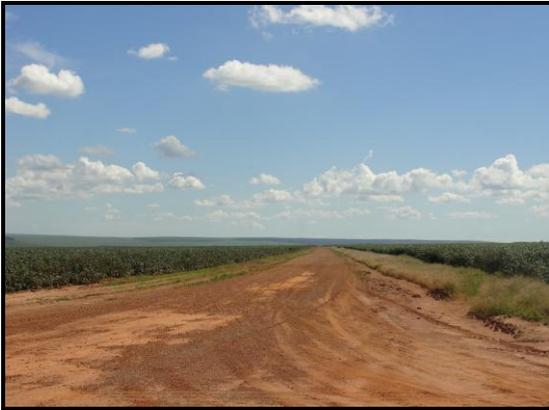
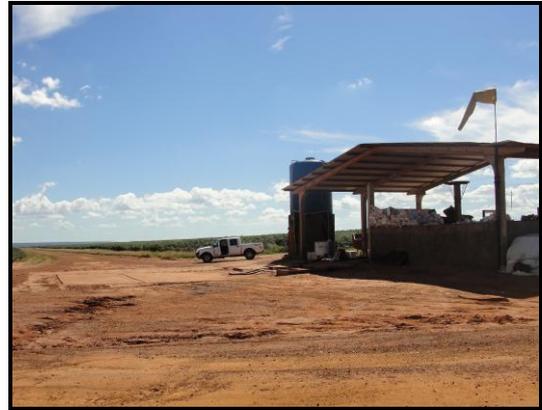
O piloto iniciou a corrida de decolagem a partir da cabeceira 33.

Figuras 1 e 2 - Cabeceira 33 da pista e posto de reabastecimento de combustível e defensivos agrícola, situado ao lado da cabeceira 33.

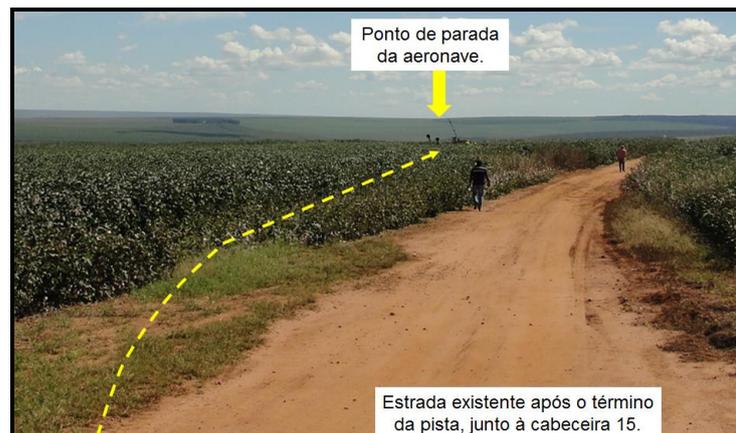
Após percorrer toda a extensão da pista, a aeronave ingressou na área de plantação de algodão, que consistia de um terreno irregular com declive para a esquerda.

Nesta área houve o capotamento e a parada total a 157 metros após a cabeceira 15.

Figura 3 - Trajetória da aeronave após a saída da área de pouso eventual (tracejado amarelo).

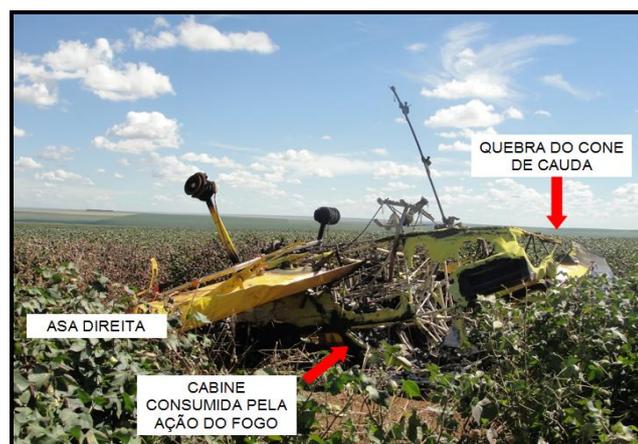
Figura 4 - Situação da aeronave após a parada total.

Após a parada total da aeronave, houve a propagação de fogo. O material da combustão foi o combustível da aeronave e não foi possível identificar a fonte de ignição.

O fogo teve início na asa esquerda e avançou em direção a cabine de comando, consumindo grande parte do painel de instrumentos e do assento do piloto.

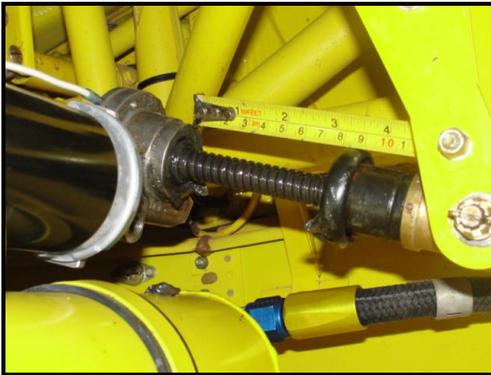
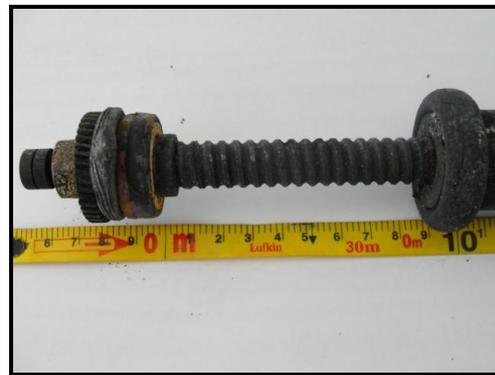
Figuras 5 e 6 - Comparação entre os parafusos sem-fim do flap de uma aeronave com flap totalmente baixado (*full*), com o da aeronave acidentada.

Durante a Ação Inicial, por meio da comparação do parafuso sem-fim da aeronave acidentada com o mesmo componente de outra aeronave não avariada, verificou-se que o flap estava totalmente baixado (*full*).

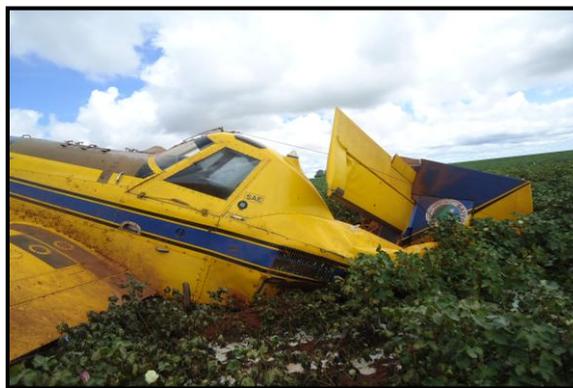
a) PR-FMM – 08ABR2011: Durante a decolagem, a aeronave ultrapassou a cabeceira oposta e colidiu contra obstáculos (pedras e buracos) localizados a 150 metros dos limites da pista, sofrendo danos graves. O piloto saiu ileso

Figura 8 - Aeronave PR-FMM após a parada total.

Os cálculos indicaram que a operação ocorreu fora dos limites operacionais.

O resultado esperado era o insucesso na decolagem. Estimou-se o peso de decolagem em 5112kg, bem acima do limite de 3629kg.

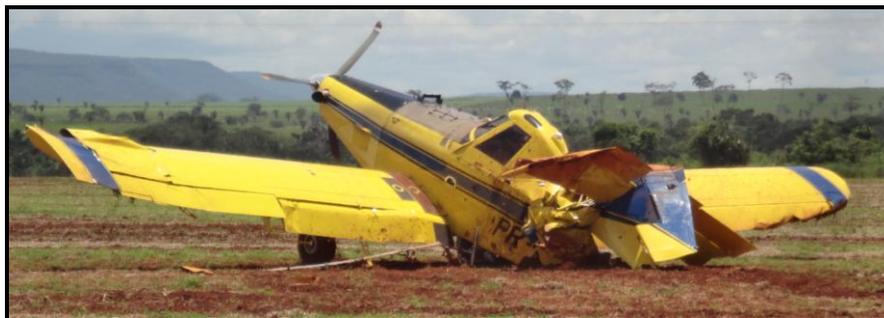
b) PR-TPL – 01MAR2013: A aeronave saiu do solo faltando cerca de três metros para o final da pista, perdeu altura, e colidiu contra duas cercas localizadas a 86m e 98m após o término da pista.

Figura 9 - Aeronave PR-TPL após a parada total.

Os cálculos indicaram que a operação ocorreu fora dos limites operacionais. O piloto utilizou 800m de pista, quando seriam necessários mais de 878m. O resultado esperado era o insucesso na decolagem.

O piloto informou ter iniciado a decolagem com flap 10°, porém nos destroços a indicação era de *flap full*.

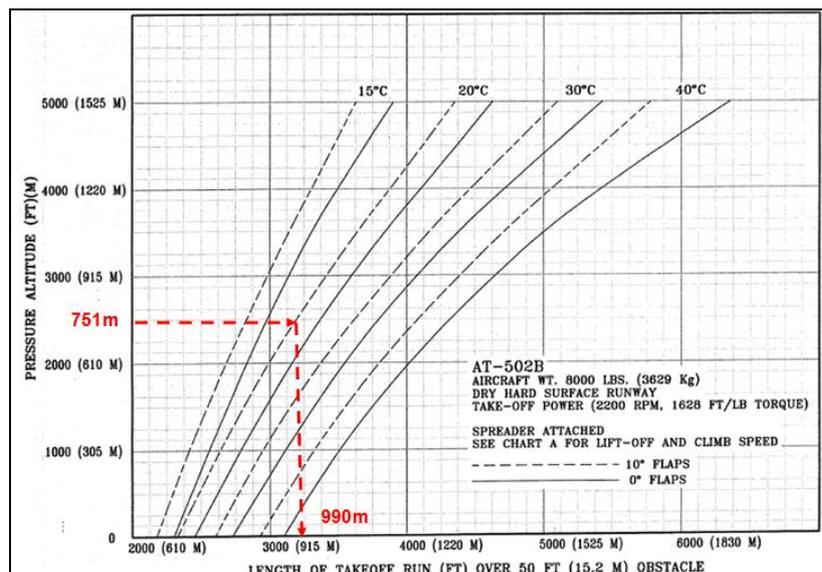
Com base nessas informações, utilizando-se o PMD e a temperatura de 20°C (estimada no momento do acidente), pode-se calcular o comprimento da corrida de decolagem para livrar um obstáculo de 50ft, por meio do gráfico disponível no Manual de Voo da Aeronave.

Dessa forma, era inviável a decolagem de uma pista com piso de cascalho e comprimento de 910m, pois seriam necessários 990m de pista, a fim de livrar um obstáculo de 50ft durante a corrida de decolagem, de uma pista pavimentada e seca, com a aeronave no PMD (3.629kg).

Figura 10 - Análise da distância de corrida de decolagem para livrar um obstáculo de 50ft.

Além disso, o cálculo do peso de decolagem indicou que a aeronave estava 832kg acima do PMD, ou seja, os 990m de pista seriam insuficientes para essa condição.
