COMANDO DA AERONÁUTICA
CENTRO DE INVESTIGAÇÃO E PREVENÇÃO DE
ACIDENTES AERONÁUTICOS

RELATÓRIO FINAL
A - Nº 122/CENIPA/2012

| <u>AERONAVE:</u> | PT-TAF |
| <u>MODELO:</u> | EMB-110 |

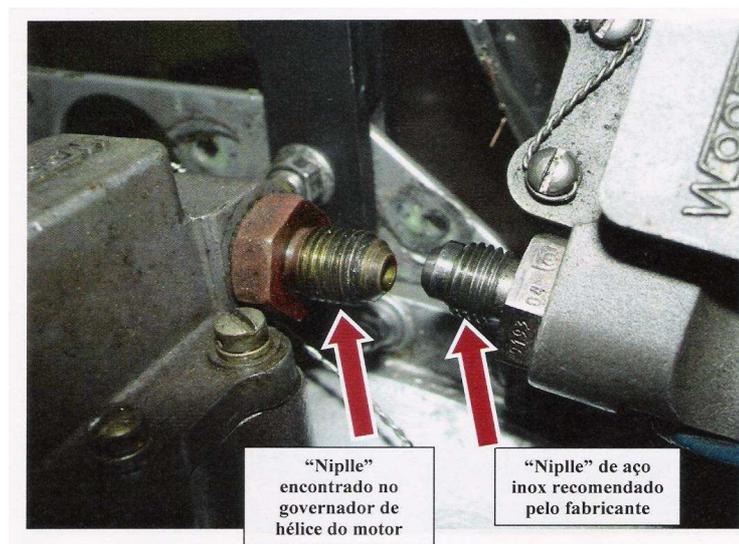
b) Foi constatado que a conexão (*nipple*) que acoplava o tubo de *Py* (pressão do governador) ao governador de hélice não era de uso aeronáutico (Foto nº1). O referido *nipple* foi encaminhado ao Departamento de Ciência e Tecnologia Aeroespacial (DCTA) para análise.

Foto nº1: Comparação das conexões utilizando dois governadores de hélice. (Fonte: Report No.: 10-012 da *Pratt & Whitney Canada*)

c) Foi realizada uma análise comparativa entre o *nipple* de latão instalado em substituição à conexão recomendada pelo fabricante (*nipple* de aço inox), revelando que o acoplamento da conexão de *Py* do governador de hélice com o encaixe não eram

Portanto, foi considerado que esse fato facilitou a perda de torque do conjunto com o conseqüente prejuízo da vedação, ocasionando o vazamento nessa junção, em razão das vibrações e/ou outras solicitações mecânicas ocorridas durante a operação da aeronave.

O investigador da *P&WC*, responsável pela análise dos acessórios no Canadá, concordou que a utilização de um *nipple* de latão pode ter permitido um vazamento de *Py*. O vazamento pode ter ocorrido através dos filetes da rosca no corpo do governador da hélice, que estavam danificados. Poderia ter ocorrido, também, um vazamento pelo pequeno anel de contato formado no cone do *nipple*.

Concordou também, com a possibilidade de o vazamento estar relacionado à vibração normal de funcionamento do motor, que poderia provocar perda de torque na referida conexão devido ao desgaste do *nipple* de latão, mais macio do que o *nipple* de aço inox.

Os indícios permitiram inferir que a perda de potência no motor esquerdo, sem a possibilidade de aumentá-la, aconteceu devido ao vazamento de *Py* pela conexão de latão (não aeronáutica) instalada no governador da hélice esquerda. A inadequação da peça tornou possível o vazamento pela má vedação decorrente. Como não foi realizada revisão geral no motor no prazo previsto, a conexão de latão permaneceu em uso até que propiciasse a perda de potência em voo.
