**RELATÓRIO FINAL**  
**I - 053/CENIPA/2014**

| <b><u>AERONAVE:</u></b> | <b>PT-TPY</b> |
| <b><u>MODELO:</u></b> | <b>EMB-500</b> |

O presente Relatório Final refere-se ao incidente com a aeronave PT-TPY, modelo EMB-500 - *PHENOM 100*, ocorrido em 08AGO2012, classificado como estouro de pneu.

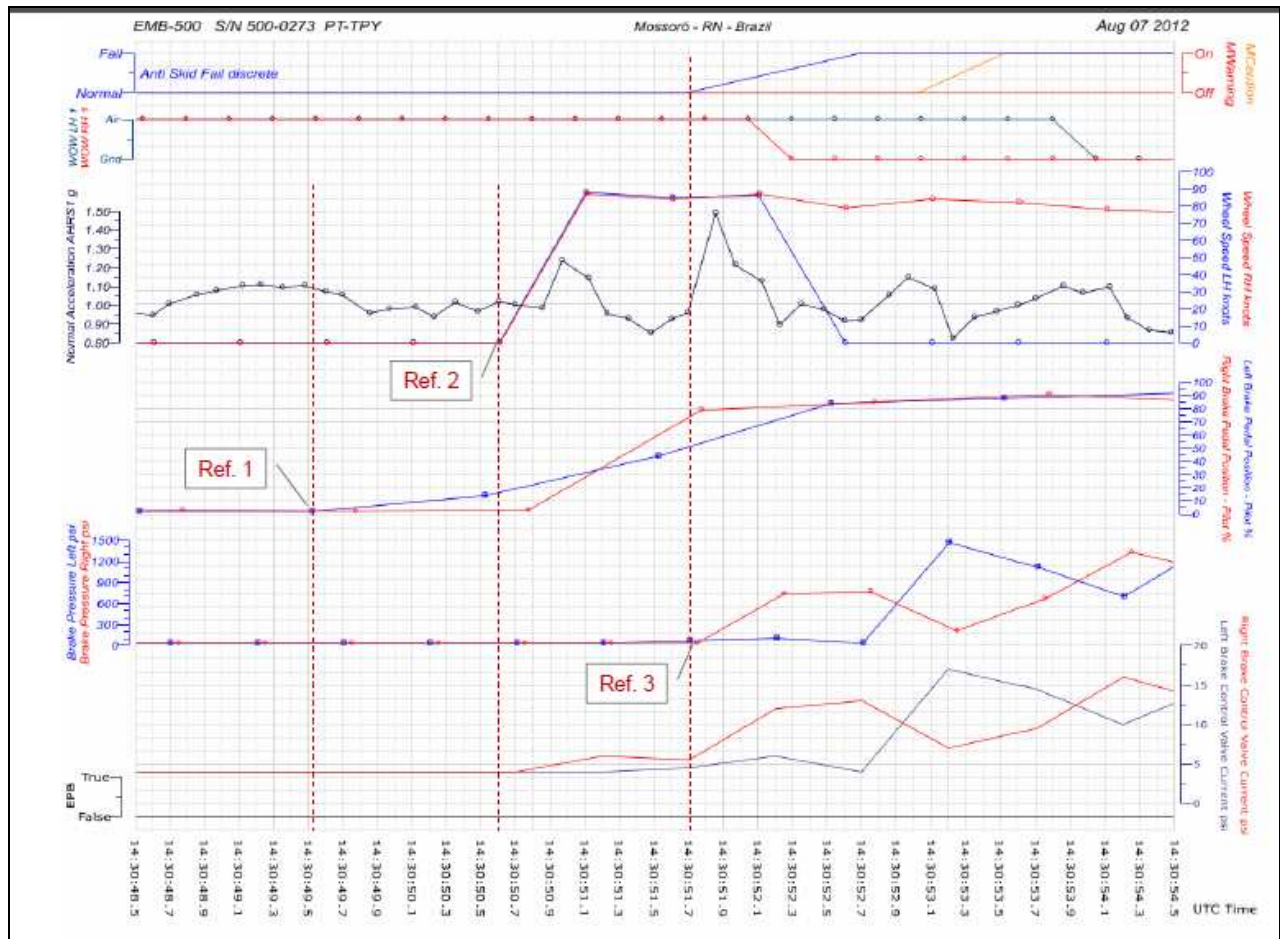
Figura 1 - Zoom Landing.

A figura 1 apresenta diversos parâmetros relacionados ao funcionamento do subsistema de freios da aeronave, durante a ocorrência deste incidente.

- A - (14:30:49.5) Indicação do acionamento do pedal esquerdo do freio.
- B - (14:30:50.6) Indicação de *spin up* das rodas.
- C - (14:30:51.7) Indicação do início da liberação da pressão hidráulica para os freios.
- D - (14:30:52.6) Indicação de *Wheel Speed LH* zero, após a declaração da falha.
- E - (14:30:51.7) Indicação do momento em que a BCU declara falha do subsistema principal de freio (CAS MESSAGE "ANTISKID FAIL"), associado ao momento da desabilitação da função *antiskid* da roda esquerda.
- F - (14:30:51.7) Indicação do curso dos pedais do freio, no momento da desabilitação da função *antiskid* da roda esquerda.
- G - (14:30:53.2) Indicação da pressão aplicada ao conjunto de freio da roda esquerda após a desabilitação da correspondente função *antiskid*.
