CENTRO DE INVESTIGAÇÃO E PREVENÇÃO DE ACIDENTES AERONÁUTICOS

RELATÓRIO FINAL SIMPLIFICADO (SUMA)

DADOS DA OCORRÊNCIA			
Nº DA OCORRÊNCIA	DATA - HORA	INVESTIGAÇÃO	SUMA Nº
---	21/SET/2012 - 11:55 (UTC)	SERIPA I	IG-563/CENIPA/2014
CLASSIFICAÇÃO DA OCORRÊNCIA	TIPO DA OCORRÊNCIA	COORDENADAS	
INCIDENTE GRAVE	FALHA DO MOTOR EM VOO	06°05'18"S	050°07'22"W
LOCALIDADE	MUNICÍPIO	UF	
CARAJÁS	PARAUPEBAS	PA

DADOS DA AERONAVE		
MATRÍCULA	FABRICANTE	MODELO
PT-VIB	NEIVA	EMB-720D
OPERADOR	REGISTRO	OPERAÇÃO
PARTICULAR	TPP	PRIVADA

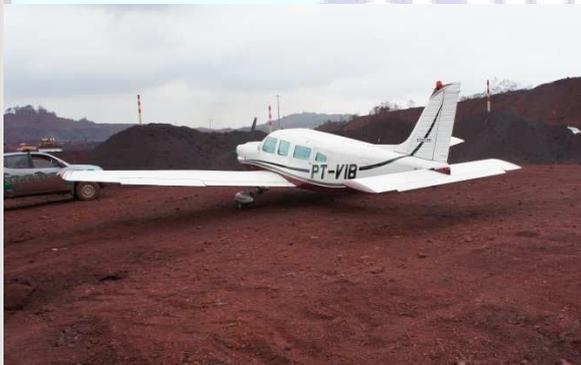
O piloto efetuou pouso em uma área descampada da mineradora Vale do Rio Doce a 7.4NM, na Radial 310, do Aeródromo de Carajás (SBCJ).

Figura 1 - Posição da aeronave após o pouso.

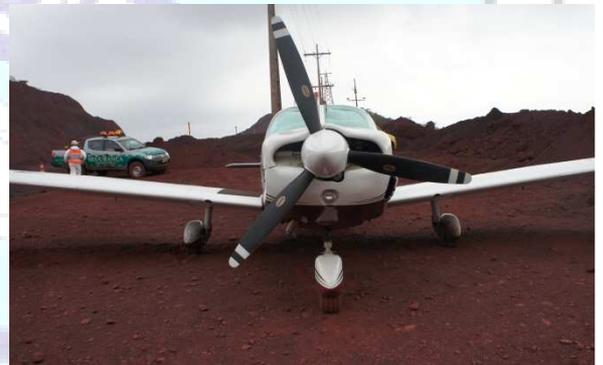
Figura 2 - Posição da aeronave após o pouso.

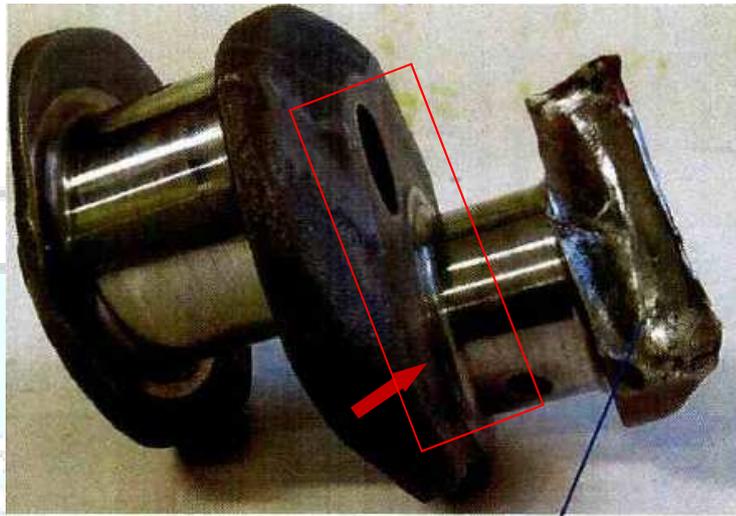
Ao acessar o eixo de manivelas do motor, verificou-se a existência de uma fratura entre as bielas nº 5 e nº 6 na região dos contrapesos.

Foi constatado que a falha do motor ocorreu devido à fratura do eixo de manivelas.

Figura 3 - Vista da fratura do eixo de manivela entre os moentes das bielas nº 5 e nº 6.

Apesar de o acidente ter ocorrido com 32,5 horas após a revisão geral do motor, não foi possível identificar em que momento fora instalado o eixo de manivelas (PN LW-17727; S/N U387) encontrado na abertura do motor, caracterizando, desta forma, a falta de rastreabilidade do eixo fraturado.

Realizar auditoria técnica na empresa Planave Aviação Ltda. (CHE 765-02/ANAC) com intuito de analisar e propor melhorias no processo de recebimento de partes e registros de manutenção após revisão de motores e demais componentes aeronáuticos constantes na Lista de Capacidade (“Adendo ao Certificado de Homologação de Empresa”).

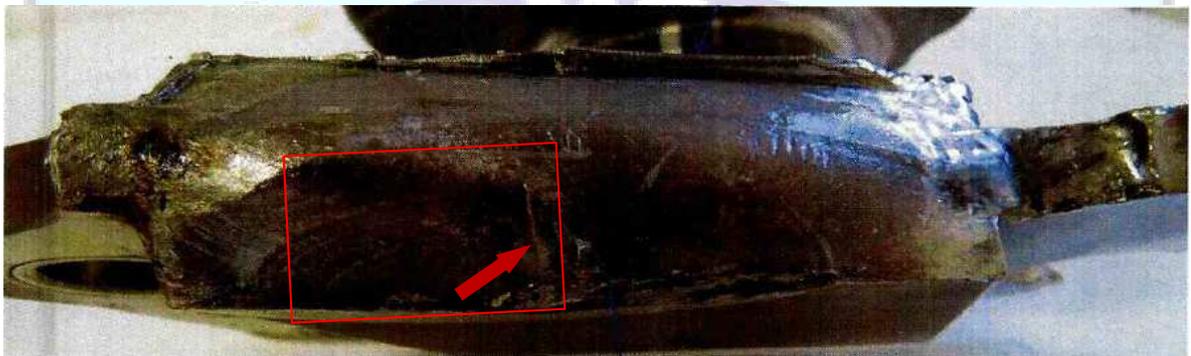
Figura 4 - Vista aproximada da fratura.

Não foram observados indícios de corrosão na região de fratura, não sendo possível identificar a origem do processo de fadiga.

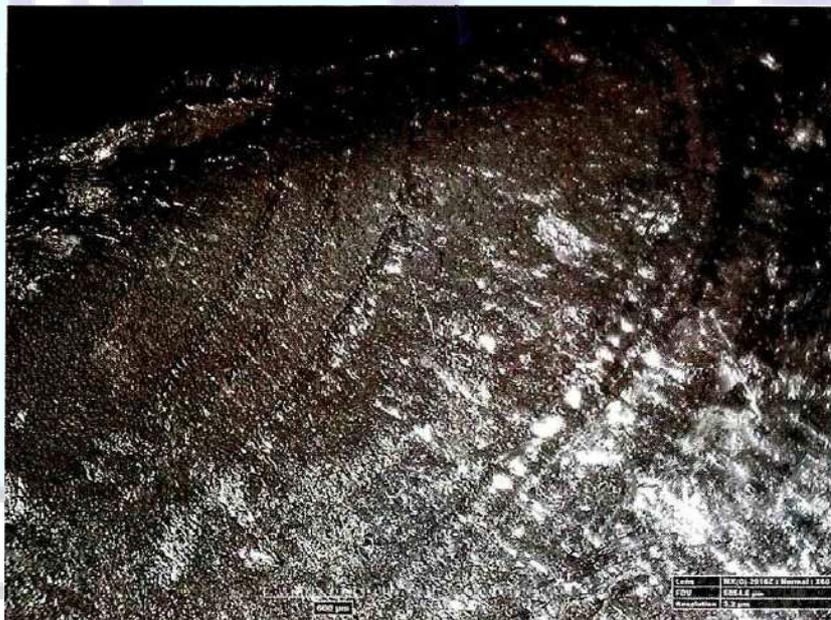
Foram realizados exames visual e estereoscópico em uma das superfícies da fratura, que mostrou a presença de marcas de praia indicando processo de fadiga.

Figura 5 - Vista do exame estereoscópico mostrando as marcas de praia na área fraturada

- j) a fratura no eixo de manivelas do motor ocorreu por fadiga do material, não sendo observados indícios de corrosão na região dessa fratura;
- k) o motor havia sido submetido à Revisão Geral pela oficina Planave Aviação Ltda., CHE 7695-02/ANAC;
