## CENTRO DE INVESTIGAÇÃO E PREVENÇÃO DE ACIDENTES AERONÁUTICOS

### RELATÓRIO FINAL SIMPLIFICADO (SUMA)

| DADOS DA AERONAVE | | |
|---|---|---|
| PT-VKO | NEIVA | EMB-720D |

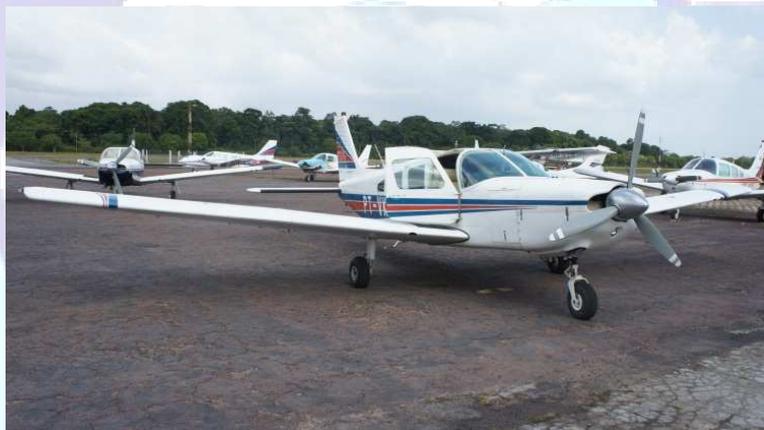
Figura 1 - Situação da aeronave após o regresso ao estacionamento.
