# COMANDO DA AERONÁUTICA CENTRO DE INVESTIGAÇÃO E PREVENÇÃO DE ACIDENTES AERONÁUTICOS

## RELATÓRIO FINAL SIMPLIFICADO (SUMA)

| DADOS DA OCORRÊNCIA | | | | | |
|---|---|---|---|---|---|
| 174/IG/2013 | 02/OUT/2013 - 20:00 (UTC) | | SERIPA VI | IG-174/CENIPA/2013 | |

| DADOS DA AERONAVE | | | | | |
|---|---|---|--|--|--|
| PT-VLO | EMBRAER | EMB-810D | | | |

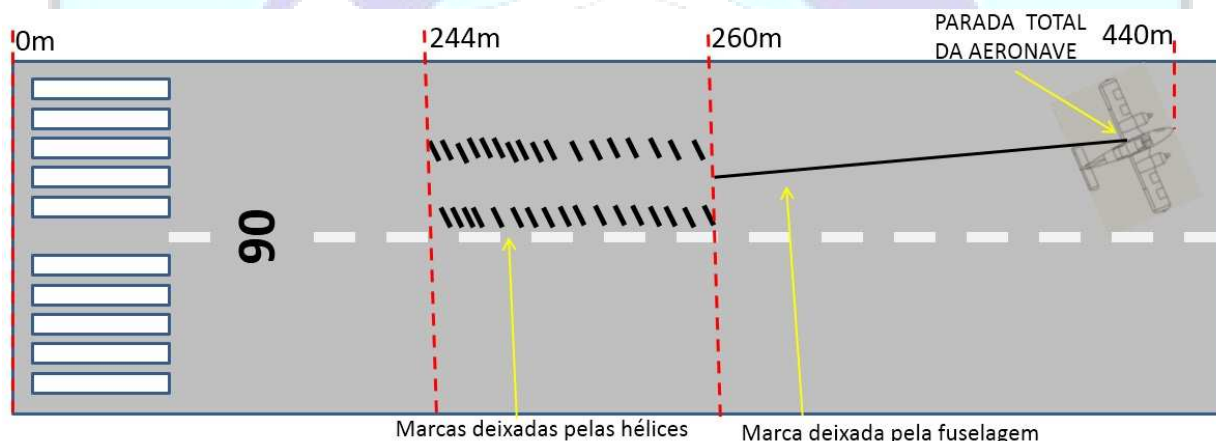
Durante a corrida após o pouso, as pás das hélices de ambos os motores colidiram contra o solo várias vezes. Com a redução de velocidade, a parte inferior da fuselagem, na região do nariz da aeronave, arrastou-se pela pista por 180 metros.

Figura 1 - Croqui da trajetória de corrida após o pouso.

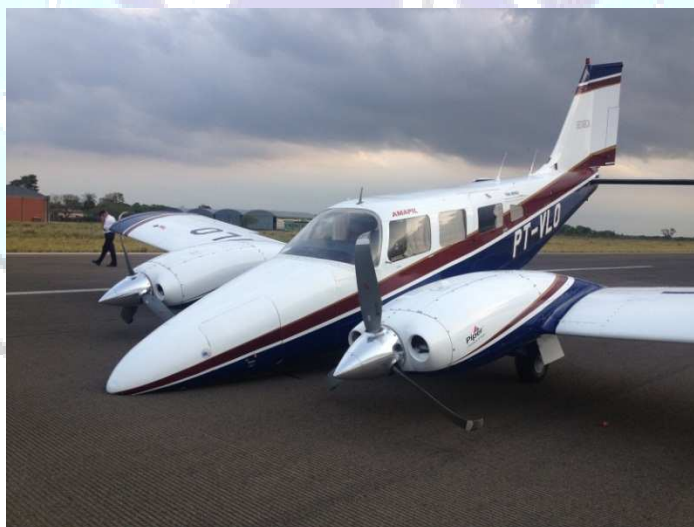
Figura 2 - Aeronave após a parada total. |

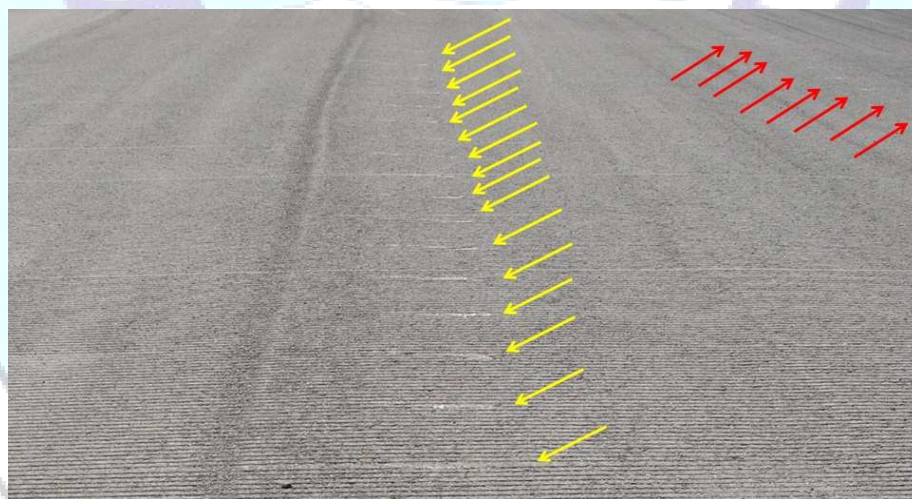
Na trajetória de pouso da aeronave, foram observadas 22 marcas deixadas pelas pás da hélice esquerda no asfalto e 21 pelas da direita.

Figura 4 - Marcas deixadas na pista pelas pás de hélice. As setas amarelas indicam as marcas provenientes das pás de hélice esquerda, as vermelhas das pás de hélice direita.

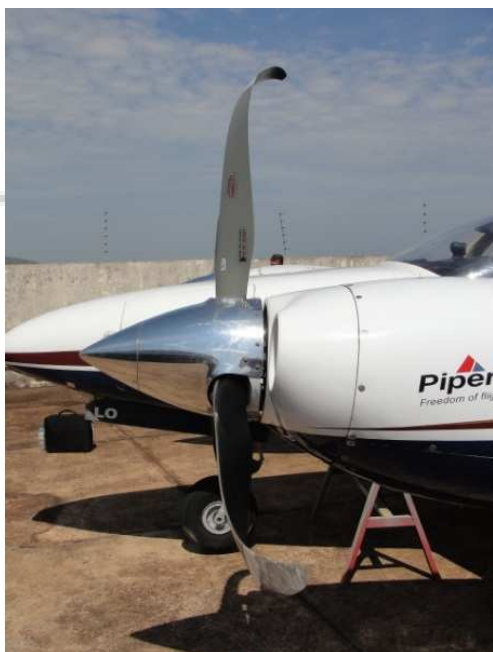
Figura 5 - Danos à hélice esquerda.

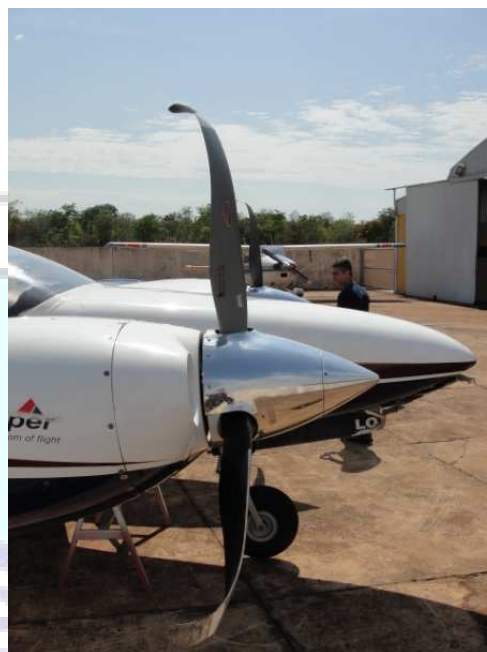
Figura 6 - Danos à hélice direita.

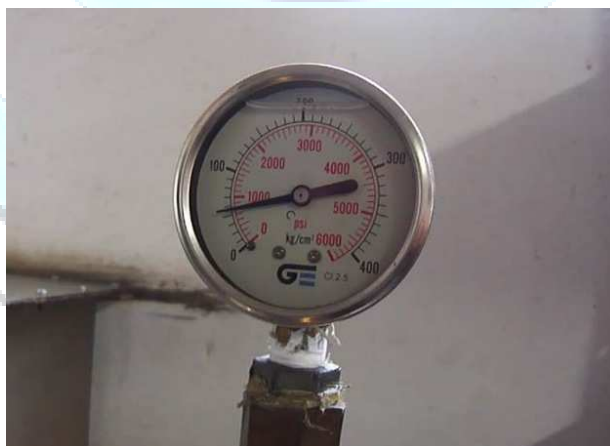
Os componentes do sistema de trem de pouso foram removidos para testes em bancada hidráulica onde foi aplicada uma pressão média de 1.000 PSI, em ambos os lados do pistão do atuador. O objetivo do teste foi a identificação de um possível vazamento.

Figura 7 - Manômetro da bancada de testes, indicando 800 PSI.

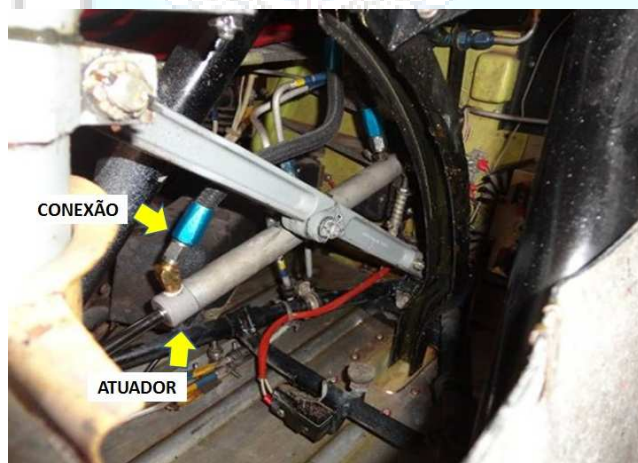
Durante os testes, foi aplicada a pressão no lado do pistão que mantém o trem de pouso travado em cima. Houve vazamento pela conexão que une a mangueira ao corpo do atuador. Mantendo-se a pressão em torno de 1.000 PSI, constatou-se que o vazamento era oriundo da conexão do atuador do trem de pouso do nariz, identificada pelo "part number" 79847-02.

Figura 8 - Atuador do trem de pouso do nariz e conexão ("part number" 79847-02), instalados no EMB-810D.

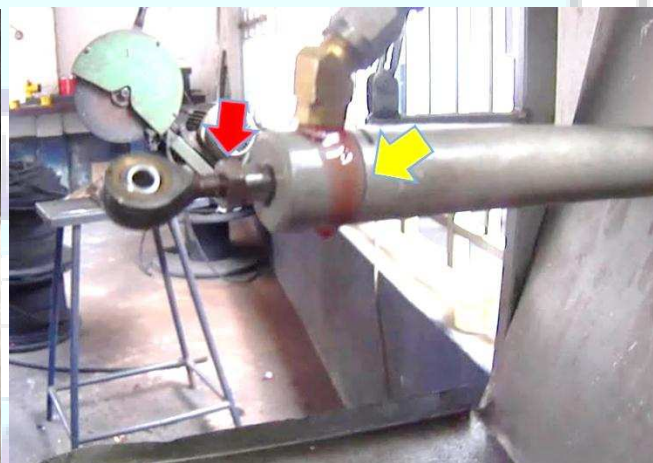
Figura 9 - Constatação de vazamento nos testes em bancada. A seta amarela indica o vazamento pela conexão ("part number" 79847-02). A seta vermelha indica a haste do atuador recolhida (trem em cima).

Esse vazamento, durante o voo, esgotou praticamente todo o fluido do sistema. Isto fez com que a bomba principal passasse a funcionar sem fluido hidráulico, fato que poderia levar o disjuntor na cabine a saltar.

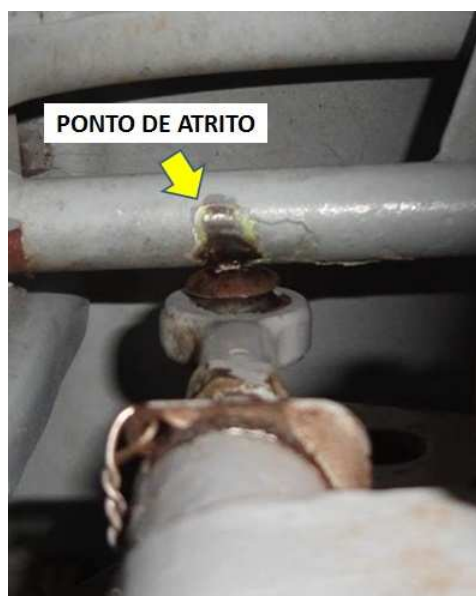
Durante inspeção visual do mecanismo de recolhimento e abaixamento do trem de pouso do nariz, foi identificado um atrito existente entre o parafuso de fixação da haste do amortecedor de vibração lateral do trem de pouso do nariz e o eixo do mecanismo de abertura e fechamento da porta do trem de pouso do nariz.

Figura 9 - Ponto de atrito que impediu o abaixamento do trem de pouso pelo sistema de emergência - por gravidade.

A regulagem entre a haste do amortecedor de vibração lateral e o ponto de fixação no corpo da perna do trem do auxiliar causava o atrito identificado.

O atrito era suficiente para impedir que o trem de pouso do nariz fosse baixado por gravidade (sistema de emergência).

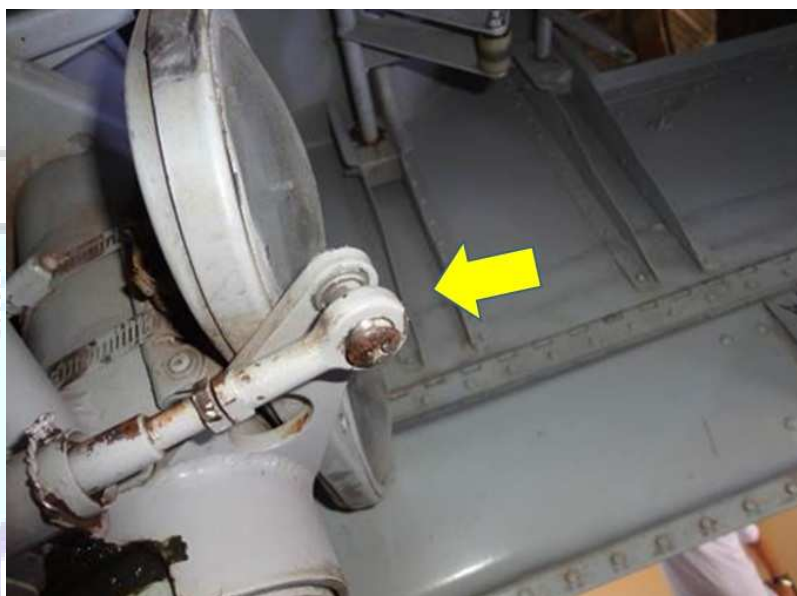
Figura 10 - Haste do amortecedor de vibração lateral do trem de pouso do nariz - *Nose Gear Centering* - "part number 96522-00.

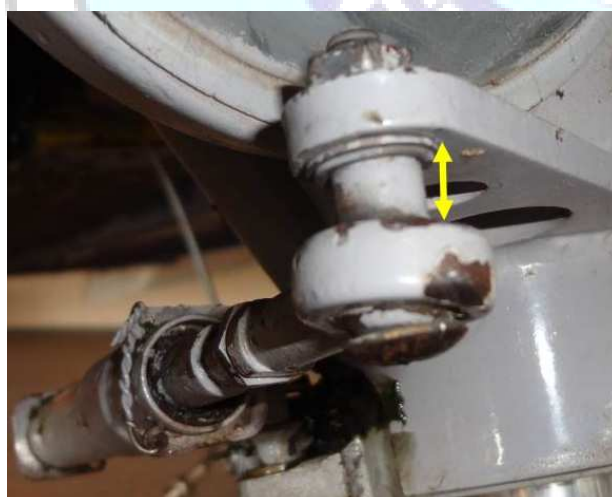
Foi identificado que um espaçador encontrado na regulagem da altura do parafuso de fixação da haste do amortecedor de vibração lateral do trem de pouso do nariz não era o previsto no catálogo de peças.

Figura 11 - Haste do amortecedor de vibração lateral instalada na aeronave PT-VLO. A seta amarela indica um espaçamento de 6,2mm.

- Aplicando-se três arruelas, cada uma com 1,55mm de espessura, a projeção do parafuso para baixo seria de 4,65mm; e
- O espaçador adaptado, com 6,20mm de espessura, excedia a projeção do parafuso para baixo em 1,55mm.

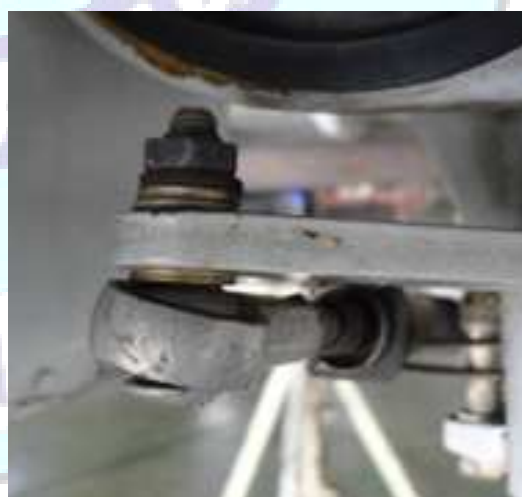
Figura 12 - Foto comparativa do mesmo item instalado em outra aeronave EMB-810D.

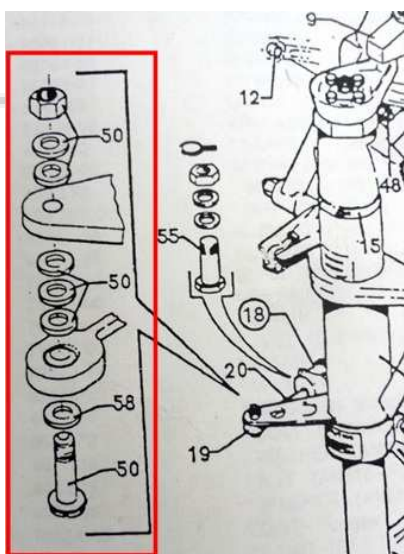
Figura 13 - Itens previstos no catálogo de peças.

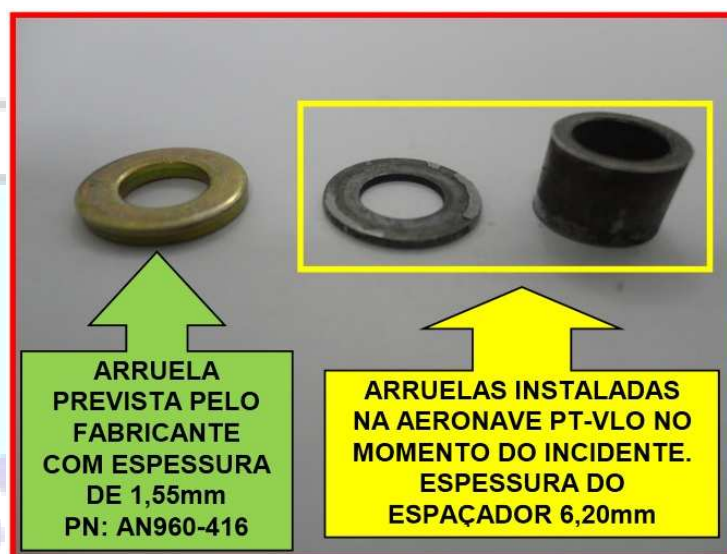
Figura 14 - Itens removidos do PT-VLO, comparados com os previstos pelo fabricante, constantes do catálogo de peças.

n) a haste do amortecedor de vibração lateral instalada na aeronave foi montada de forma inadequada, com peças diferentes das especificadas no catálogo de peças do fabricante.

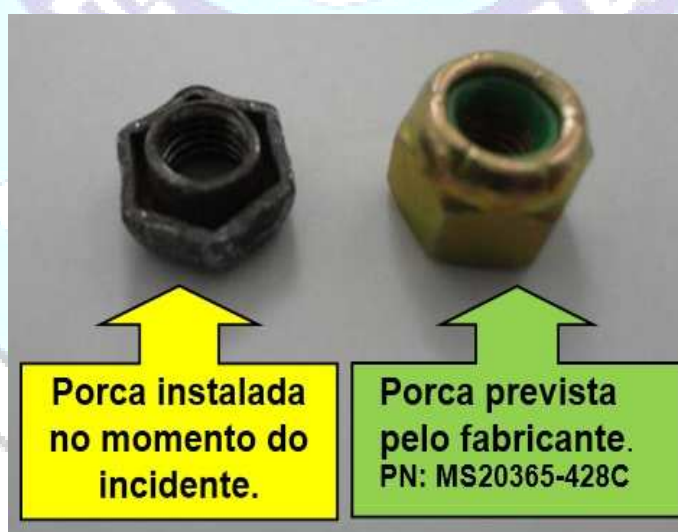
Figura 15 - Comparação entre a porca encontrada no PT-VLO e a prevista pelo fabricante.

A porca instalada na aeronave no momento do incidente, embora fosse autofreno, foi instalada de forma adaptada.

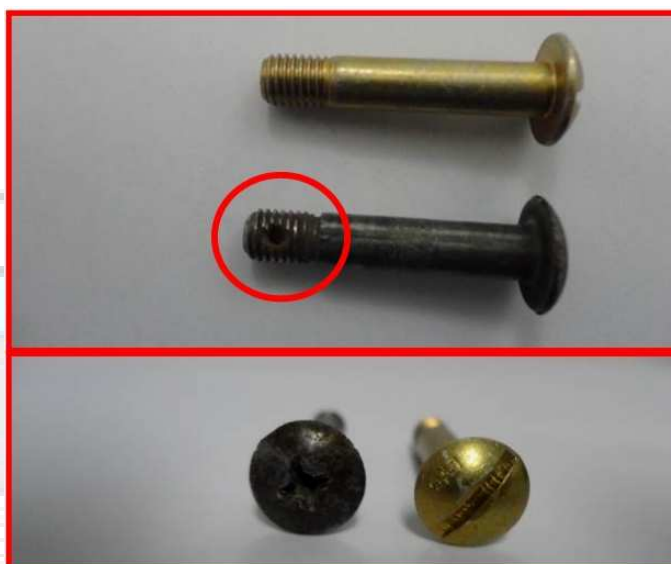
Figura 16 - O parafuso de coloração mais clara é o previsto pelo fabricante; o mais escuro foi o encontrado no PT-VLO.

O parafuso que estava instalado na aeronave no momento do incidente, embora fosse de dimensões e aparência semelhantes, era indicado para instalação de porca castelada e contrapino. Portanto, fora instalado de forma adaptada.
