COMANDO DA AERONÁUTICA
CENTRO DE INVESTIGAÇÃO E PREVENÇÃO DE
ACIDENTES AERONÁUTICOS
SUMA DE INVESTIGAÇÃO

DADOS DA OCORRÊNCIA			
Nº DA OCORRÊNCIA	DATA - HORA	INVESTIGAÇÃO	SUMA Nº
---	04/AGO/2012 10:10 (UTC)	SERIPA I	IG-131/CENIPA/2013
CLASSIFICAÇÃO DA OCORRÊNCIA	TIPO DA OCORRÊNCIA	COORDENADAS	
INCIDENTE GRAVE	OUTROS TIPOS	08°17'54"S	055°06'53"W
LOCALIDADE	MUNICÍPIO	UF	
AERÓDROMO AÉREO AMAZÔNIA (SSXN)	ALTAMIRA	PA

DADOS DA AERONAVE		
MATRÍCULA	FABRICANTE	MODELO
PT-VQW	NEIVA	EMB-810D
OPERADOR	REGISTRO	OPERAÇÃO
ALTA EMPREENDIMENTOS TURÍSTICOS LTDA-EPP	TPP	PRIVADA

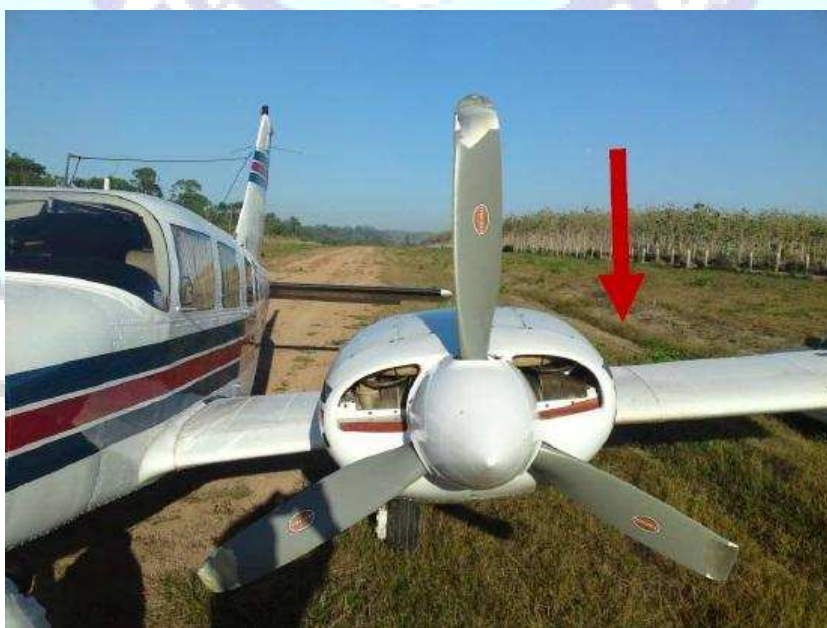
Foi constatado também que havia um desnível, dentro da faixa preparada da pista, por toda a sua extensão, no sentido longitudinal 07/25, em sua lateral esquerda, onde estava instalada uma vala para escoamento de águas pluviais.

Figura 1 - Presença de vala de escoamento de água pluvial na lateral.

Realizar vistoria na pista do Aeródromo Aéreo Amazônia-PA (SSXN) para verificar o nível de interferência, na faixa preparada, de uma vala de escoamento de águas pluviais, situada ao longo da lateral da pista, longitudinalmente, a 10 metros do centro da pista, do lado esquerdo, no sentido 07/25, com o objetivo de avaliar e provocar a correção, caso necessário.
