COMANDO DA AERONÁUTICA
CENTRO DE INVESTIGAÇÃO E PREVENÇÃO DE
ACIDENTES AERONÁUTICOS
SUMA DE INVESTIGAÇÃO

DADOS DA OCORRÊNCIA			
Nº DA OCORRÊNCIA	DATA - HORA	INVESTIGAÇÃO	SUMA Nº
---	19/06/2012 19:54 (UTC)	SERIPA III	I-122/CENIPA/2013
CLASSIFICAÇÃO DA OCORRÊNCIA	TIPO DA OCORRÊNCIA	COORDENADAS	
INCIDENTE	FALHA DO MOTOR EM VOO	21°35'20"S	045°28'24"W
LOCALIDADE	MUNICÍPIO	UF	
AERÓDROMO DE VARGINHA (SBVG)	VARGINHA	MG

DADOS DA AERONAVE		
MATRÍCULA	FABRICANTE	MODELO
PT-WAH	BEECH AIRCRAFT	C90A
OPERADOR	REGISTRO	OPERAÇÃO
BRITACAL IND. COM. BRITA C. BRASIL LTDA	TPP	PRIVADA

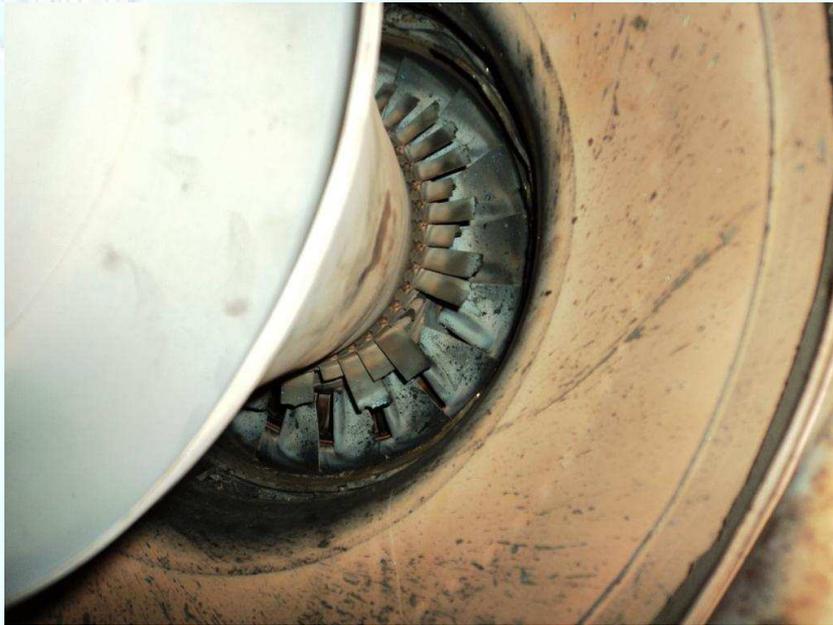
Foram realizados exames no motor pelo DCTA (Departamento de Ciência e Tecnologia Aeroespacial) e constatou-se vazamento de óleo lubrificante e despalhetamento do motor, conforme transcrição a seguir: "Durante a realização deste trabalho foram identificados danos causados por sobretensão nas engrenagens do 1º estágio. Isto provocou o disparo do rotor da turbina de potência com consequente falha das palhetas por sobrecarga. Todos os danos encontrados no motor foram atribuídos à falta de lubrificação. Isto ocorreu porque o óleo lubrificante do motor foi drenado para atmosfera através da conexão de entrada do óleo para o radiador. Observou-se que a conexão encontrava-se solta quando a porta de serviço do radiador foi removida, logo que a aeronave pousou no aeródromo de Varginha."

Figura 1 - Despalhetamento do motor esquerdo.

- j) o pouso monomotor ocorreu normalmente;
- k) todos os ocupantes saíram ilesos;
- l) a aeronave teve danos superficiais restritos ao motor; e
- m) após o laudo feito pelo DCTA, constatou-se vazamento de óleo lubrificante e despalhetamento do motor esquerdo.
