## CENTRO DE INVESTIGAÇÃO E PREVENÇÃO DE ACIDENTES AERONÁUTICOS

### RELATÓRIO FINAL SIMPLIFICADO (SUMA)

| DADOS DA OCORRÊNCIA | | | |
|---|---|---|---|
| 155/IG/2013 | 31/AGO/2013 - 13:00 (UTC) | SERIPA III | IG-155/CENIPA/2013 |

| DADOS DA AERONAVE | | |
|---|---|---|
| PT-WBZ | EMBRAER | EMB-810C |

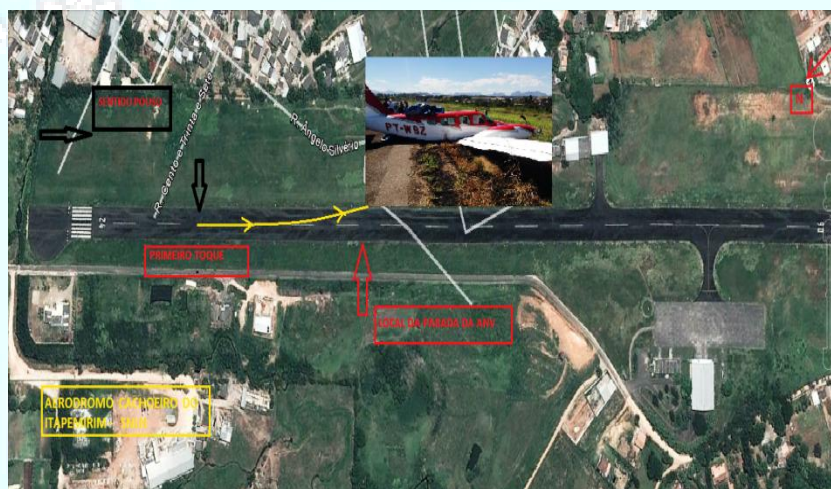
Figura 1 - Croqui da ocorrência.

Segundo o relato do piloto, após o pouso em SNLN, ocorreu o recolhimento do trem de pouso e, logo em seguida, a colisão das hélices contra o solo.

A aeronave perdeu a reta para esquerda e saiu da pista, ficando somente a empenagem vertical dentro da pista.

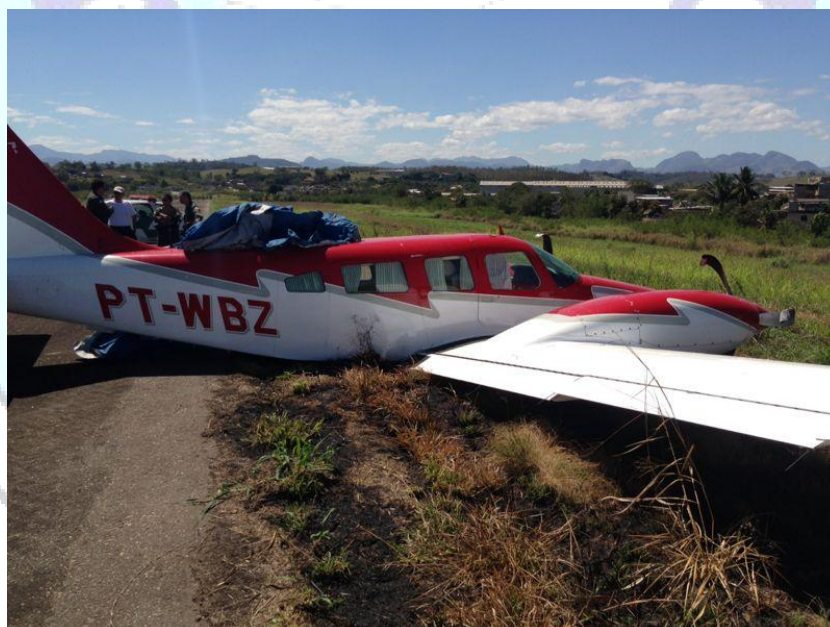
A aeronave teve danos substanciais.

Figura 2- Aeronave após sair da pista.
