## CENTRO DE INVESTIGAÇÃO E PREVENÇÃO DE ACIDENTES AERONÁUTICOS

### RELATÓRIO FINAL SIMPLIFICADO (SUMA)

| DADOS DA OCORRÊNCIA | | | | | |
|---|---|---|---|---|---|
| 088/IG/2014 | 30/ABR/2014 - 11:30 (UTC) | | SERIPA II | IG-088/CENIPA/2014 | |

| DADOS DA AERONAVE | | | | | |
|---|---|---|--|--|--|
| PT-WPZ | BEECH AIRCRAFT | 58 | | | |

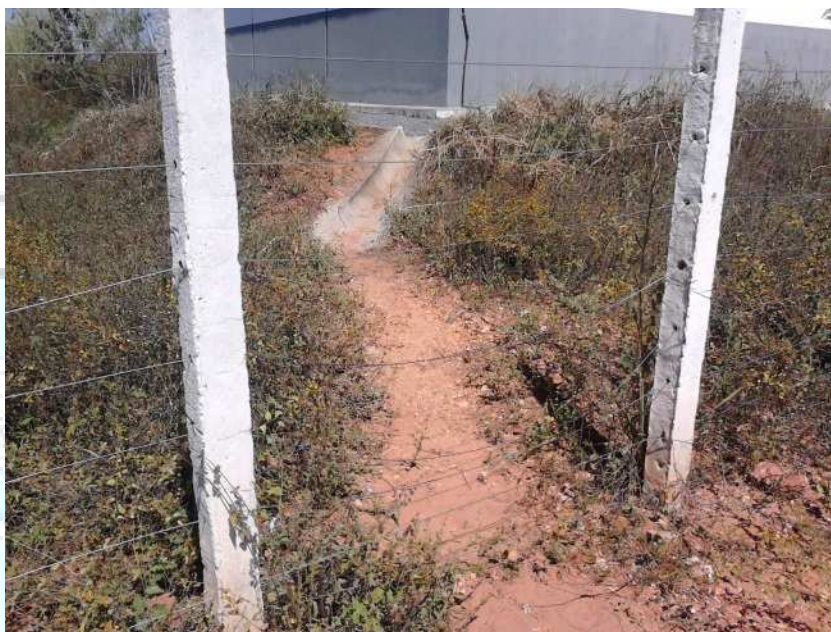
Durante a investigação, constatou-se que a cerca de isolamento do perímetro do aeródromo é inadequada para o isolamento da área operacional, uma vez que se compõe de fios de arame em distância vertical excessiva, bem como havia indícios de violação que coincidiam com trilhas que sugerem o uso do local como ponto de acesso à pista por animais.

Figura 1 - Sinal de violação da cerca patrimonial e da presença de trilha.

Conforme a Figura 1, observa-se a vulnerabilidade do Aeródromo de Correntina, concorrendo para o acesso inapropriado de animais e pessoas à pista de pouso e decolagem.

Atuar, junto à administração do Aeródromo de Correntina, BA (SNTY), de forma a garantir que os preceitos estabelecidos pelo RBAC 164 sejam observados em caráter permanente pelo operador do aeródromo.
