**RELATÓRIO FINAL**

**AERONAVE: PT-YJD**

**MODELO: ROBINSON R-44**

**DATA: 01 JUN 2000**

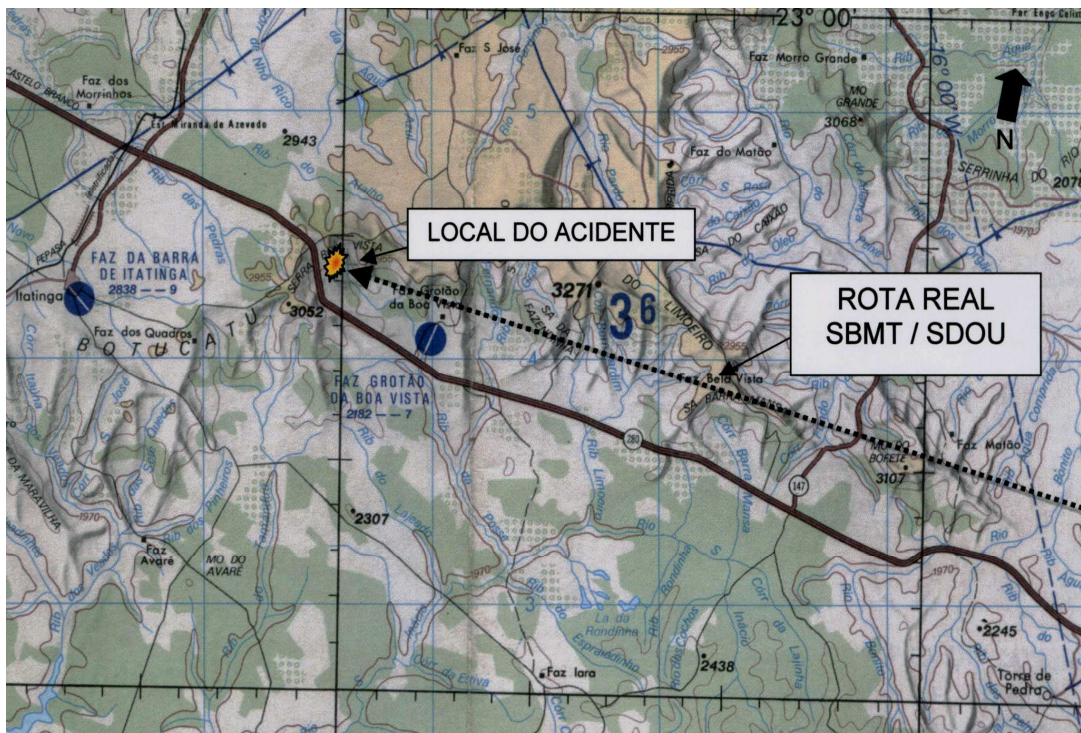
O acidente ocorreu no período noturno, em área de pouca luminosidade (serra), onde a camada de nuvens, possivelmente, encobria as elevações.

A rota utilizada pelo piloto foi paralela à rodovia Castelo Branco, conforme o croqui abaixo:

As condições meteorológicas, segundo o METAR de SBMT, não eram favoráveis ao voo pretendido para Ourinhos. O relevo a ser sobrevoado era montanhoso, o que se constituía em uma situação de elevado risco, uma vez que as elevações estavam, provavelmente, encobertas pelas nuvens, dado o teto baixo reinante.
