COMANDO DA AERONÁUTICA
CENTRO DE INVESTIGAÇÃO E PREVENÇÃO DE
ACIDENTES AERONÁUTICOS

RELATÓRIO FINAL SIMPLIFICADO

DADOS DA OCORRÊNCIA			
DATA - HORA	INVESTIGAÇÃO	SUMA N°	
04NOV2022 - 18:30 (UTC)	SERIPA VI	A-123/CENIPA/2022	
CLASSIFICAÇÃO	TIPO(S)		
ACIDENTE	[SCF-PP] FALHA OU MAU FUNCIONAMENTO DO MOTOR [LALT] OPERAÇÃO A BAIXA ALTITUDE		
LOCALIDADE	MUNICÍPIO	UF	COORDENADAS
FAZENDA ANA PAULA	ITIQUEIRA	MT	17°00'57"S 054°06'54"W

DADOS DA AERONAVE		
MATRÍCULA	FABRICANTE	MODELO
PT-UPE	EMBRAER	EMB-202
OPERADOR	REGISTRO	OPERAÇÃO
PARTICULAR	TPP	AGRÍCOLA

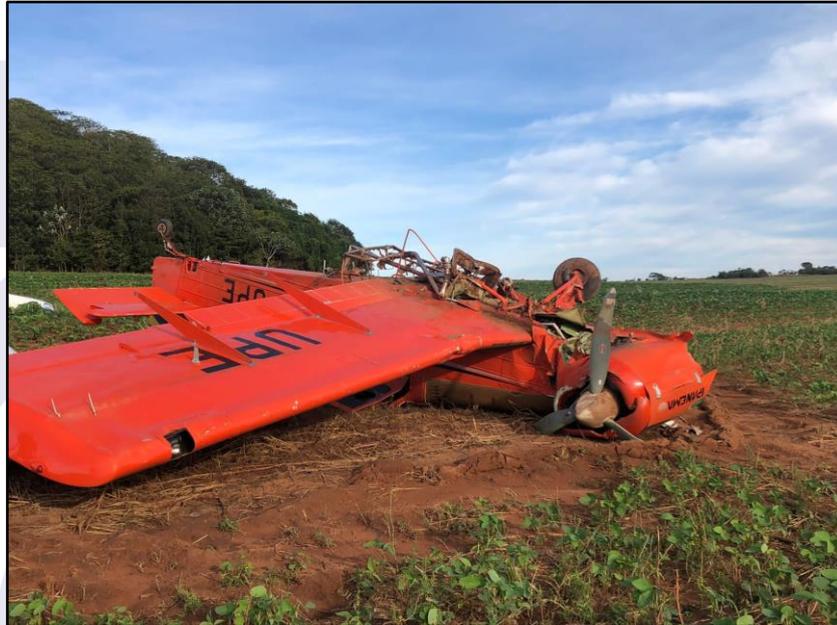
Após cerca de 30 minutos de voo, o piloto percebeu diminuição da rotação do motor e perda de potência. A aeronave realizou pouso forçado em uma área de plantação de soja, vindo a pilonar e parar em posição invertida.

Figura 1 - Vista da aeronave após a parada total.

Durante a corrida de pouso forçado, o trem de pouso esquerdo sofreu colapso, desprendendo-se da aeronave ao impactar em uma elevação do terreno. Em decorrência disso, o nariz da aeronave colidiu contra o solo. O restante da fuselagem, por ação da inércia, continuou seu movimento, fazendo com que o motor se desprendesse da parede de fogo e a aeronave pilonasse, parando no dorso.

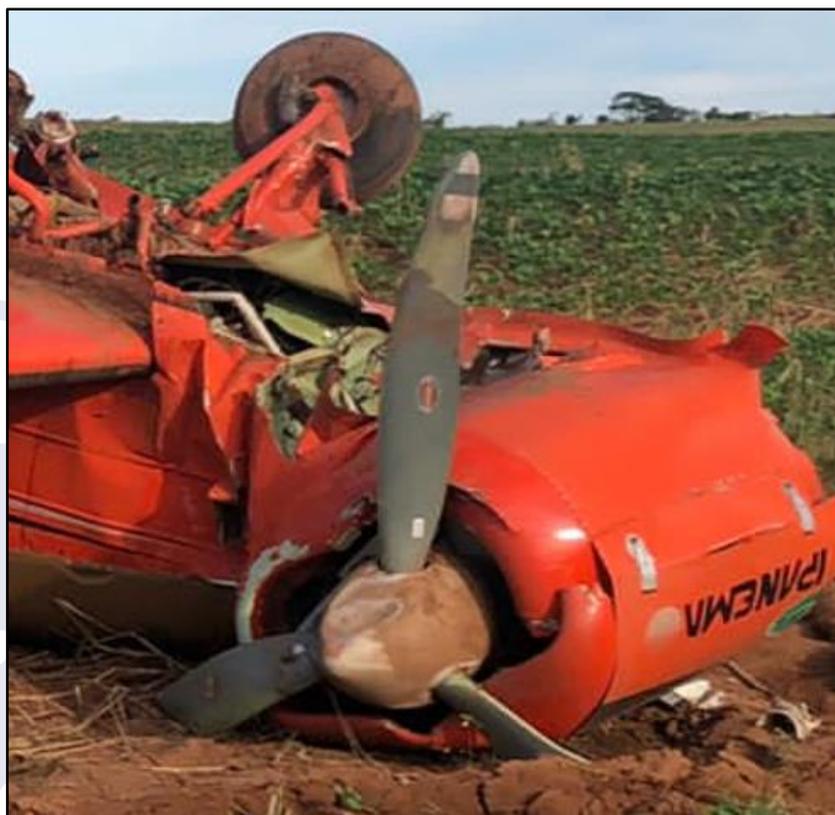
As duas pás da hélice que entraram em contato com o solo estavam dobradas para trás nas estações mais próximas à raiz. A terceira pá (que apontava para cima) apresentava algumas deformações não uniformes na sua ponta e não sofreu o mesmo dobramento que as demais (Figura 2).

Essa condição da hélice evidenciava que sua velocidade de rotação era baixa durante o choque com o terreno, conseqüentemente, não desenvolvendo tração. Esses indícios eram condizentes com a descrição de uma falha do motor.

Figura 2 - Hélice da aeronave após o impacto.

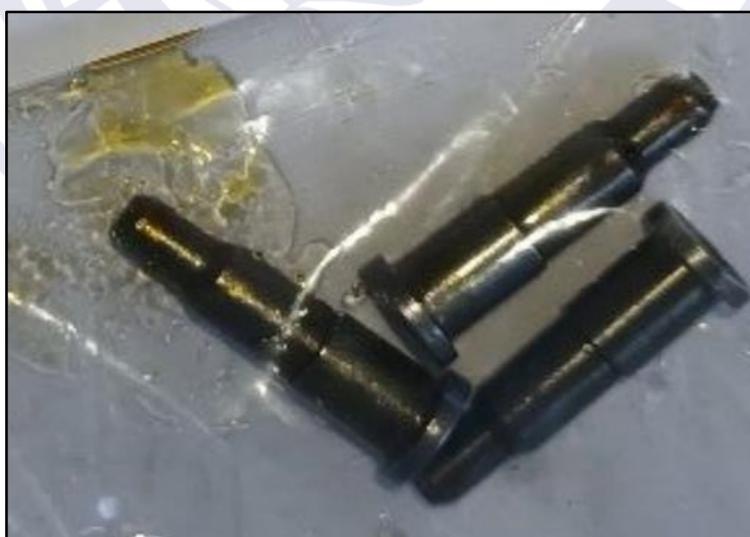
Os bicos injetores estavam todos desobstruídos, porém havia vestígios de óleo do motor nos bicos 1, 3 e 5 (Figura 3). Não foram encontradas anormalidades nos cilindros do motor.

Figura 3 - Bicos injetores 1, 3 e 5 com presença de óleo.

Além disso, durante a inspeção, foi constatada a presença de vestígios de óleo nos bicos injetores 1, 3 e 5. Embora a causa exata dessa contaminação não tenha sido identificada, é possível que o óleo tenha se infiltrado nos bicos devido à posição invertida assumida pela aeronave após o acidente. Contudo, a presença de óleo nos bicos injetores pode também indicar eventuais problemas de vedação ou outras anomalias no sistema de lubrificação, que poderiam ter afetado a alimentação de combustível para o motor.

Divulgar os ensinamentos colhidos na presente investigação durante os eventos de Promoção da Segurança Operacional, com o objetivo de divulgar o fenômeno conhecido como *vapor lock* e a possibilidade de interrupção temporária no fornecimento de combustível, levando a variações repentinas de desempenho ou a uma falha de motor, em especial, nas operações aeroagrícolas.
