COMANDO DA AERONÁUTICA
CENTRO DE INVESTIGAÇÃO E PREVENÇÃO DE
ACIDENTES AERONÁUTICOS

RELATÓRIO FINAL SIMPLIFICADO

DADOS DA OCORRÊNCIA					
DATA - HORA		INVESTIGAÇÃO		SUMA Nº	
10 FEV 2008 - 12:00 (UTC)		SERIPA I		A-561/CENIPA/2018	
CLASSIFICAÇÃO		TIPO(S)		SUBTIPO(S)	
ACIDENTE		[GCOL] COLISÃO NO SOLO		COLISÃO COM OBSTÁCULOS NO SOLO	
LOCALIDADE		MUNICÍPIO		UF	COORDENADAS
FAZENDA SANTO ANTÔNIO		PARAGOMINAS		PA	03°21'52"S 047°51'56"W

DADOS DA AERONAVE		
MATRÍCULA	FABRICANTE	MODELO
PR-FFG	CESSNA AIRCRAFT	A188B
OPERADOR	REGISTRO	OPERAÇÃO
GLOBO AVIAÇÃO AGRÍCOLA LTDA.	SAE-AG	AGRÍCOLA

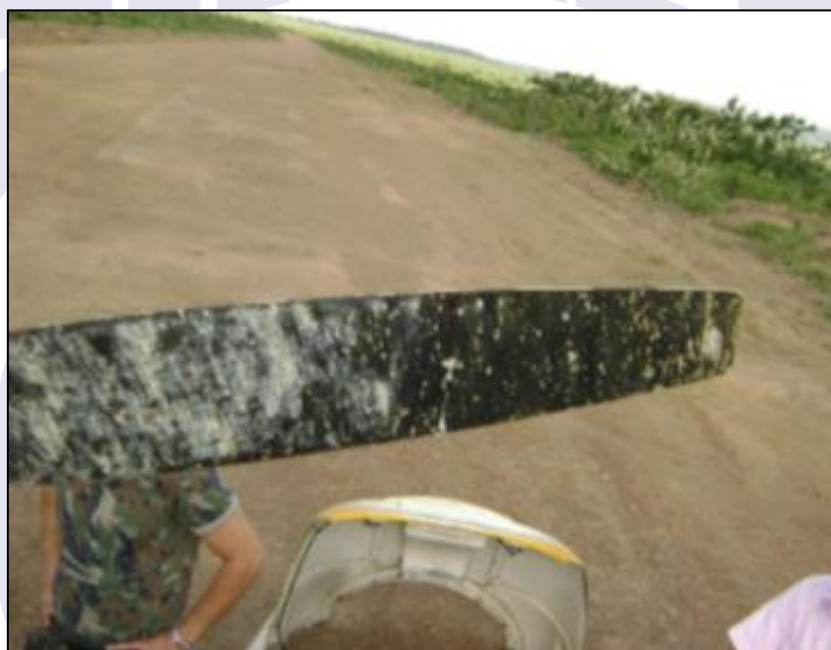
Por volta das 12h00min (UTC), após acionamento da aeronave, um funcionário da fazenda se aproximou para retirar os calços das rodas, colidindo contra a hélice do motor.

A aeronave teve danos leves. Os danos ficaram restritos à hélice.

Figura 1 - Pá da hélice após impacto contra a vítima.

Durante a Ação Inicial, o piloto e o ajudante da empresa foram orientados sobre a importância de seguir rigidamente a doutrina, a fim de que sejam cumpridos os deveres de cada profissional envolvido na operação aeroagrícola.

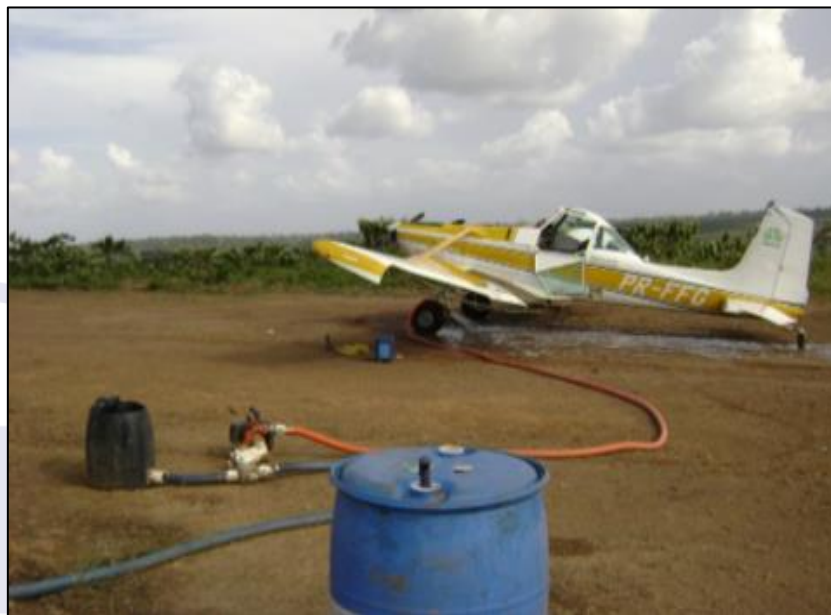
A aeronave já se encontrava abastecida para o voo, faltando, apenas, o abastecimento do produto agrícola no *hopper* (Figura 2).

Figura 2 - Aeronave no local do acidente.
