COMANDO DA AERONÁUTICA
CENTRO DE INVESTIGAÇÃO E PREVENÇÃO DE
ACIDENTES AERONÁUTICOS

RELATÓRIO FINAL SIMPLIFICADO

DADOS DA OCORRÊNCIA				
DATA - HORA	INVESTIGAÇÃO	SUMA N°		
19OUT2009 - 21:00 (UTC)	SERIPA V	A-540/CENIPA/2018		
CLASSIFICAÇÃO	TIPO(S)	SUBTIPO(S)		
ACIDENTE	[LALT] OPERAÇÃO A BAIXA ALTITUDE	NIL		
LOCALIDADE	MUNICÍPIO	UF	COORDENADAS	
ESTÂNCIA SANTA MARTA	SÃO BORJA	RS	28°36'27"S	055°44'41"W

DADOS DA AERONAVE		
MATRÍCULA	FABRICANTE	MODELO
PT-GUD	NEIVA INDÚSTRIA AERONÁUTICA	EMB-201A
OPERADOR	REGISTRO	OPERAÇÃO
AERO AGRÍCOLA SÃO BORJA LTDA.	SAE-AG	AGRÍCOLA

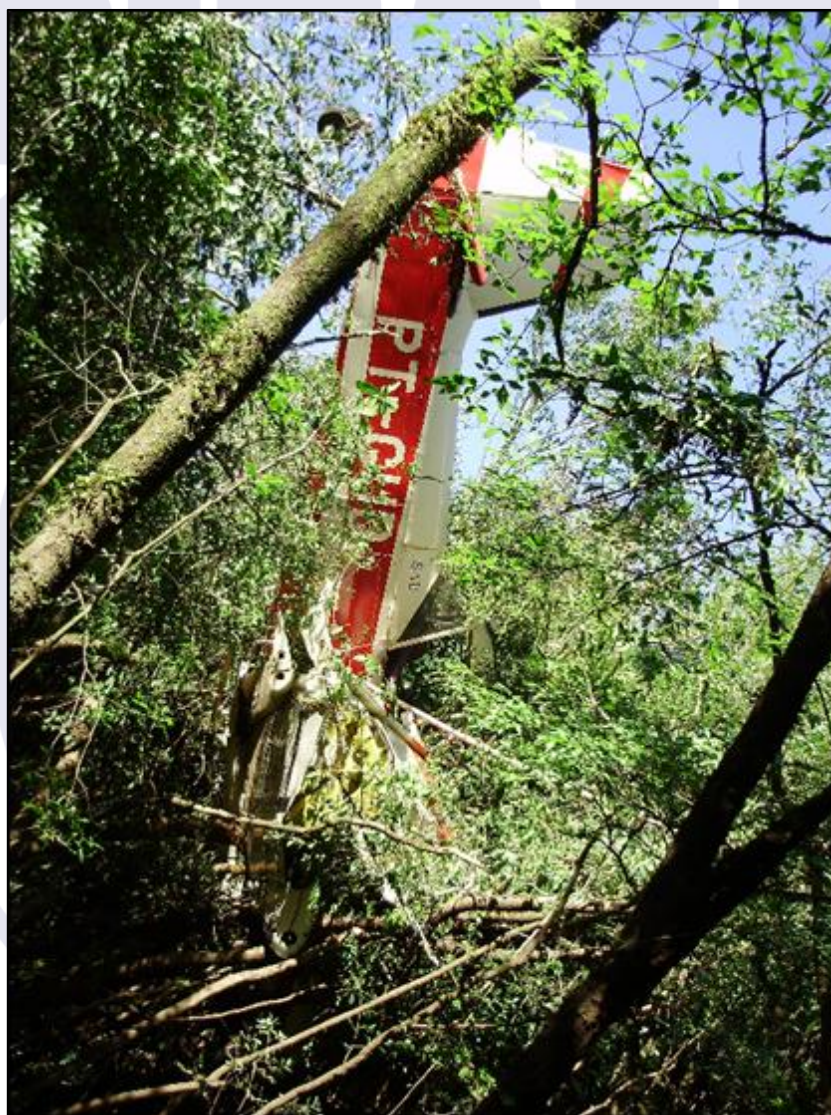
Após o primeiro impacto, o avião mergulhou na vegetação, cerca de duzentos metros à frente, e parou suspenso por galhos de árvores que o impediram de atingir o solo.

A aeronave teve danos substanciais.

Figura 1 - Vista da aeronave no local da parada total.
