CENTRO DE INVESTIGAÇÃO E PREVENÇÃO DE ACIDENTES AERONÁUTICOS

RELATÓRIO FINAL SIMPLIFICADO (SUMA)

DADOS DA OCORRÊNCIA			
Nº DA OCORRÊNCIA	DATA - HORA	INVESTIGAÇÃO	SUMA Nº
017/A/2015	03/FEV/2015 - 17:45 (UTC)	SERIPA V	A-017/CENIPA/2015
CLASSIFICAÇÃO DA OCORRÊNCIA	TIPO DA OCORRÊNCIA	COORDENADAS	
ACIDENTE	POUSO BRUSCO	26°13'34"S	048°47'42"W
LOCALIDADE	MUNICÍPIO	UF	
AERÓDROMO LAURO CARNEIRO DE LOYOLA	JOINVILLE	SC

DADOS DA AERONAVE		
MATRÍCULA	FABRICANTE	MODELO
PR-LMB	CESSNA AIRCRAFT	152
OPERADOR	REGISTRO	OPERAÇÃO
HORUS ESCOLA DE AVIACAO CIVIL LTDA.	PRI	INSTRUÇÃO

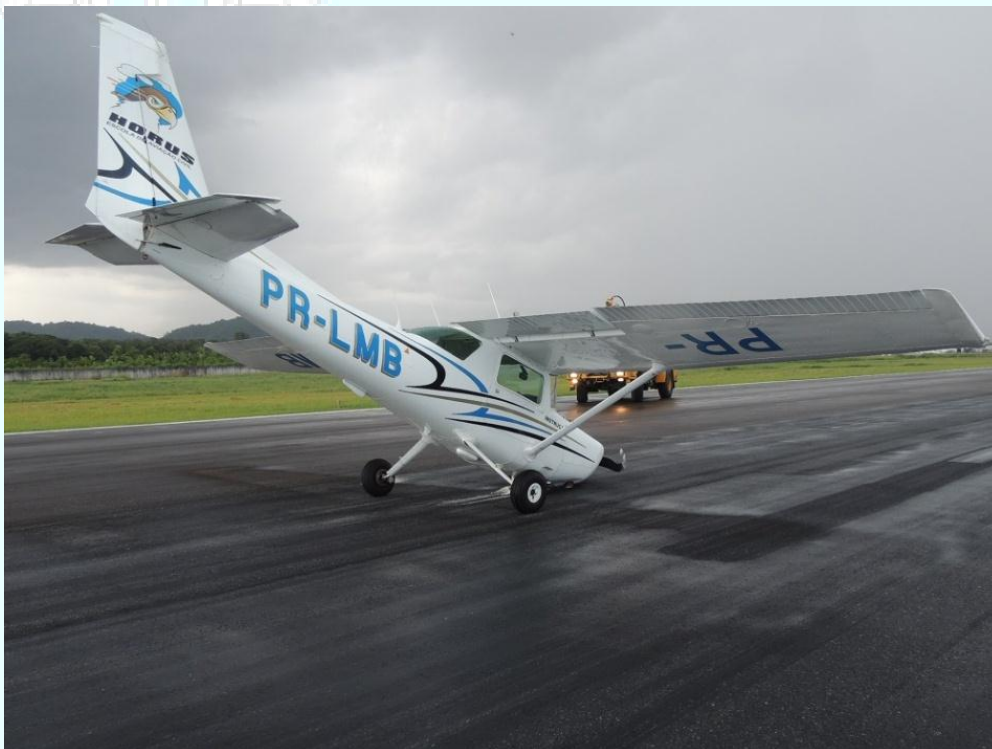
Ao final da instrução, durante a realização do pouso, ocorreu o colapso do trem de pouso do nariz.

A aeronave teve danos substanciais no motor, hélice, trem de pouso do nariz, escapamento e carenagem.

Figura 1 – Vista da posição da aeronave após a parada total.]

Ao realizar o pouso ao final da missão, no Aeródromo Lauro Carneiro de Loyola, aeronave realizou um pouso brusco e ocorreu o colapso do trem de pouso do nariz da aeronave.

Atuar junto à escola HORUS AERO TÁXI LTDA. com o objetivo de criar e implementar procedimentos para o acompanhamento diário das fichas de avaliação de desempenho, a fim de estabelecer supervisão eficaz do desempenho dos alunos, dos instrutores e do preenchimento das fichas.]
