## CENTRO DE INVESTIGAÇÃO E PREVENÇÃO DE ACIDENTES AERONÁUTICOS

### RELATÓRIO FINAL SIMPLIFICADO (SUMA)

DADOS DA OCORRÊNCIA			
Nº DA OCORRÊNCIA	DATA - HORA	INVESTIGAÇÃO	SUMA Nº
203/A/2014	18/DEZ/2014 - 19:00 (UTC)	SERIPA V	A-203/CENIPA/2014
CLASSIFICAÇÃO DA OCORRÊNCIA	TIPO DA OCORRÊNCIA	COORDENADAS	
ACIDENTE	PERDA DE CONTROLE EM VOO	29°26'23"S	056°02'27"W
LOCALIDADE		MUNICÍPIO	UF
MARIANO PINTO		ALEGRETE	RS

DADOS DA AERONAVE		
MATRÍCULA	FABRICANTE	MODELO
PT-UAD	NEIVA	EMB-201A
OPERADOR	REGISTRO	OPERAÇÃO
ITAPORORÓ AVIAÇÃO AGRÍCOLA LTDA.	SAE-AG	AGRÍCOLA

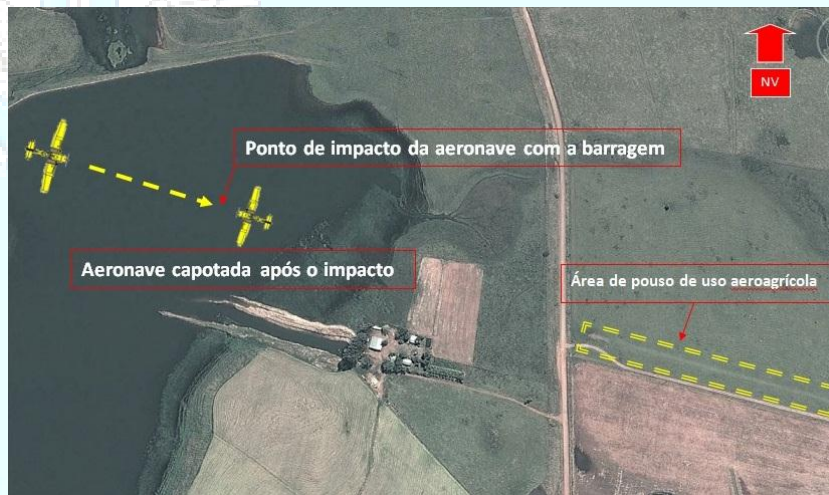
No retorno para pouso, a aeronave colidiu contra a superfície de água de uma barragem e veio a capotar.

Figura 1 – Trajetória da aeronave.

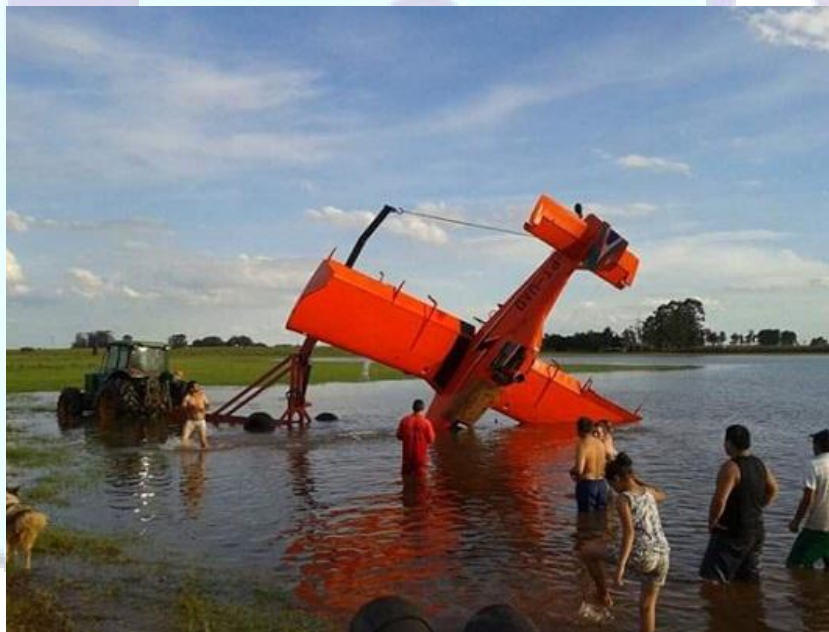
Figura 2 – Retirada da aeronave.

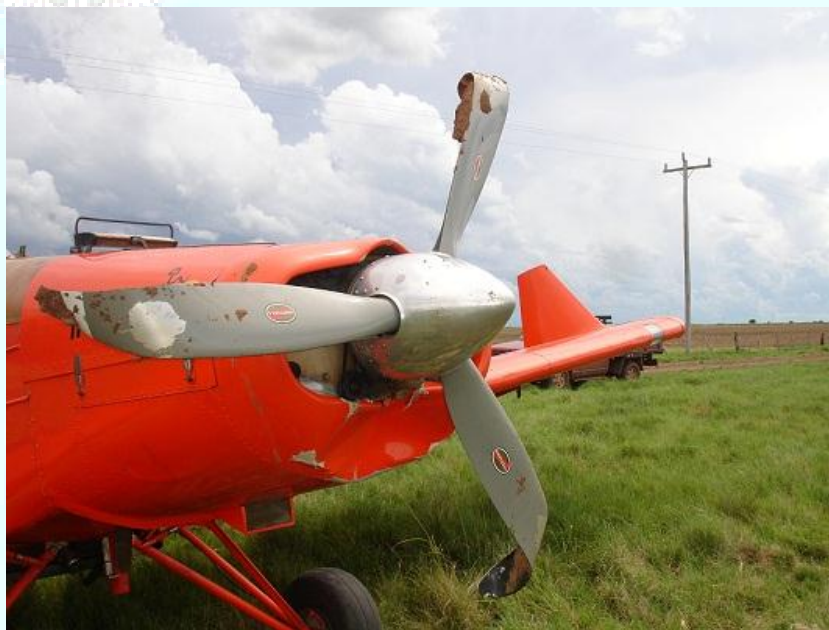
Ainda durante a ação inicial, não foram observados indícios de falha do motor, já que as deformações existentes nas pás das hélices indicavam uma colisão com o motor desenvolvendo potência (Figura 3).

Figura 3 – Pás da Hélice da aeronave, após o acidente.
