## 2. Histórico do voo

A aeronave decolou do aeródromo de Erechim (SSER), RS, para realizar um voo solo do Curso de Piloto Privado, com um piloto-aluno a bordo.

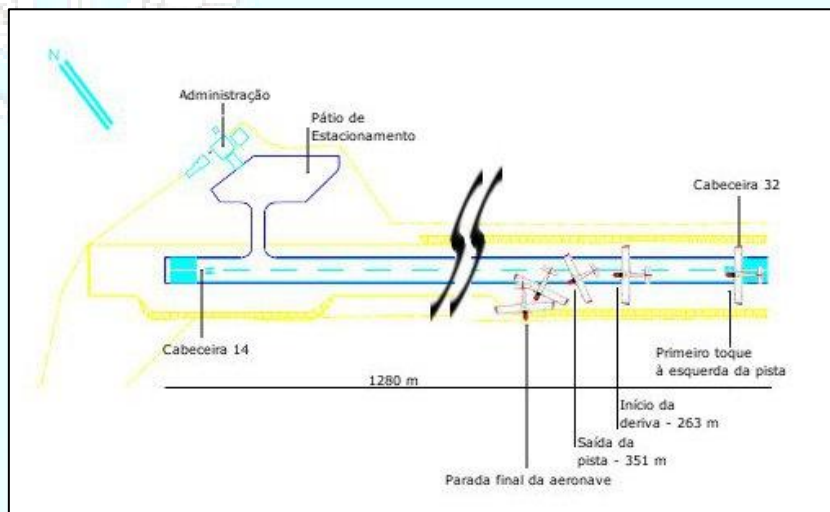
Durante o arredondamento para o pouso na cabeceira 32, a aeronave tocou no centro da pista e foi perdendo a reta para a esquerda até sair pela lateral e colidir contra uma vala de drenagem.

Figura 1 – croqui da ocorrência.

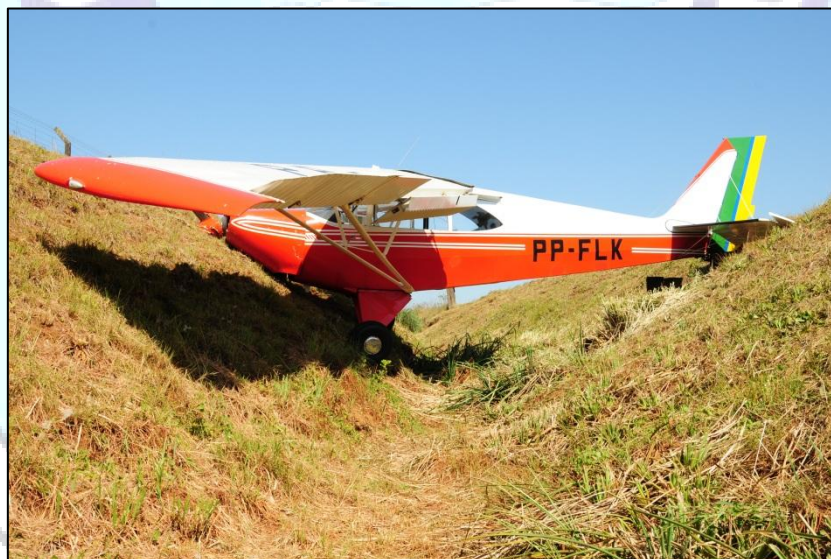
A aeronave teve danos substanciais na hélice, motor, trem de pouso e asas.

Figura 2 – situação da aeronave após a parada total.

Realizar gestões junto ao Aeroclube de Erechim, a fim de que sejam adotados mecanismos para assegurar a efetiva supervisão da instrução aérea por parte do Coordenador da Instrução Prática do aeroclube.

Realizar gestões junto ao Aeroclube de Erechim, a fim de que os seus instrutores sejam orientados quanto à importância de se verificar a ficha de instrução prática anterior, para que as observações e orientações do Coordenador da Instrução Prática sejam seguidas.
