COMANDO DA AERONÁUTICA
CENTRO DE INVESTIGAÇÃO E PREVENÇÃO DE
ACIDENTES AERONÁUTICOS
SUMA DE INVESTIGAÇÃO

DADOS DA OCORRÊNCIA			
Nº DA OCORRÊNCIA	DATA - HORA	INVESTIGAÇÃO	SUMA Nº
065/A/2013	09/ABR/2013 - 13:50 (UTC)	SERIPA VI	A-065/CENIPA/2013
CLASSIFICAÇÃO DA OCORRÊNCIA	TIPO DA OCORRÊNCIA	COORDENADAS	
ACIDENTE	PERDA DE CONTROLE NO SOLO	11° 53' 06" S	055°35'10"W
LOCALIDADE	MUNICÍPIO	UF	
AEROPORTO DE SINOP (SWSI)	SINOP	MT

DADOS DA AERONAVE		
MATRÍCULA	FABRICANTE	MODELO
N6523N	CESSNA AIRCRAFT	210N
OPERADOR	REGISTRO	OPERAÇÃO
PARTICULAR	TPP	PRIVADA

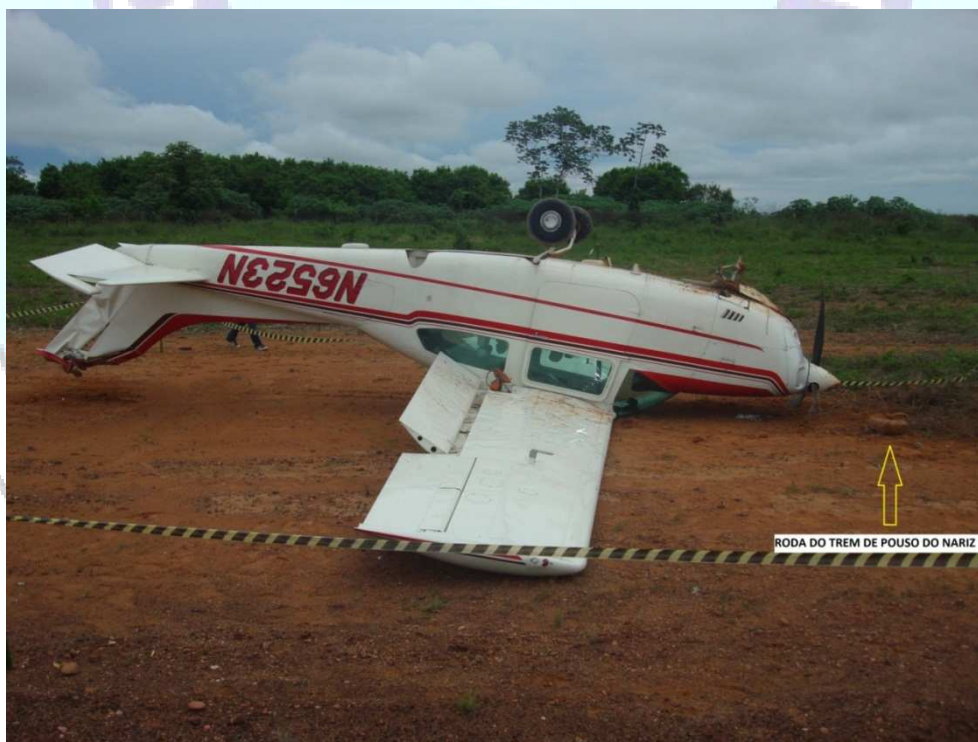
A aeronave perdeu a reta para a direita e saiu da pista, colidindo contra um pilone de balizamento. Após percorrer cerca de 91m em terreno arenoso, a bequilha quebrou e a aeronave capotou, parando em posição invertida.

O piloto saiu ileso e a aeronave teve danos nas pás de hélice, asas, fuselagem e estabilizador vertical.

Figura 2 - Situação da aeronave, após o capotamento.

- i) ao aplicar frenagem máxima, a aeronave guinou para a direita, saiu da pista e, em terreno arenoso, a bequilha quebrou, provocando o capotamento da aeronave;

- j) aeronave teve danos nas pás de hélice, asas, fuselagem e estabilizador vertical;
- k) o piloto saiu ileso.

Visando à mitigação dos riscos inerentes à entrada de animais na pista, as seguintes providências foram adotadas pelo operador de aeródromo:

- a) vistoria diária junto à cerca patrimonial;
- b) ações imediatas, após identificação de rupturas ou fendas que permitam a entrada de animais de pequeno ou grande porte;
- c) manutenção periódica da cerca patrimonial;
- d) alerta aos membros da Comissão de Segurança Aeroportuária e às entidades responsáveis pela segurança pública.
