## CENTRO DE INVESTIGAÇÃO E PREVENÇÃO DE ACIDENTES AERONÁUTICOS

### RELATÓRIO FINAL SIMPLIFICADO (SUMA)

DADOS DA OCORRÊNCIA			
Nº DA OCORRÊNCIA	DATA - HORA	INVESTIGAÇÃO	SUMA Nº
010/A/2014	09/JAN/2014 - 18:45 (UTC)	SERIPA V	A-010/CENIPA/2014
CLASSIFICAÇÃO DA OCORRÊNCIA	TIPO DA OCORRÊNCIA	COORDENADAS	
ACIDENTE	PERDA DE CONTROLE NO SOLO	28°16'56"S	054°10'08"W
LOCALIDADE	MUNICÍPIO	UF	
AERÓDROMO DE SANTO ÂNGELO	SANTO ÂNGELO	RS

DADOS DA AERONAVE		
MATRÍCULA	FABRICANTE	MODELO
PP-GRU	AERO BOERO	AB-115
OPERADOR	REGISTRO	OPERAÇÃO
AERoclube DE SANTO ÂNGELO	PRI	INSTRUÇÃO

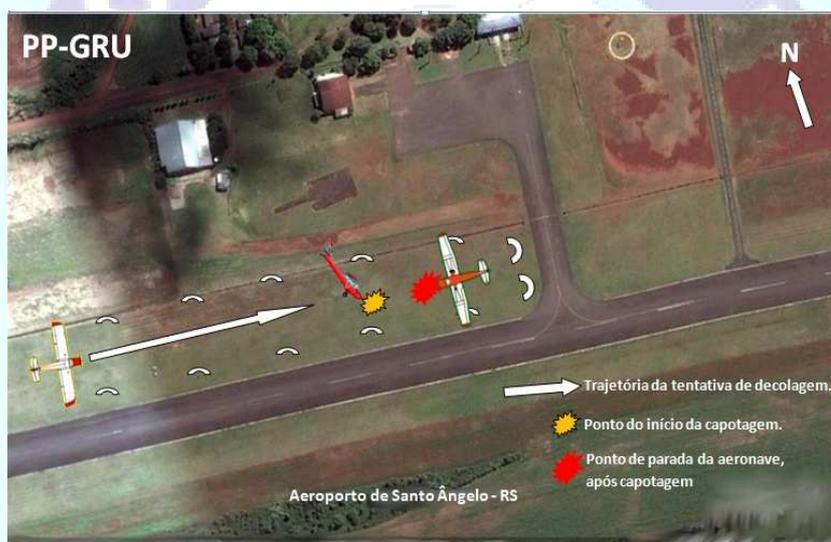
Figura 01 - Croqui da ocorrência.

O piloto operava em uma área de pouso eventual, localizada na lateral da pista principal do Aeroporto de Santo Ângelo (conforme o croqui apresentado na figura 01).

Essa área eventual possuía um total de 500m de comprimento, com superfície de grama, irregular, e com acive no sentido 11-29 (o mesmo usado na tentativa de decolagem). Existia também um cupinzeiro de 40cm de altura no meio da pista, o que obrigava o piloto a realizar um desvio à esquerda durante a corrida de decolagem.

Foi revogada a anuência de área de pouso eventual agrícola no Aeroporto de Santo Ângelo pelo Departamento Aeroportuário do Rio Grande do Sul (DAP-RS) em JAN2014.
