# COMANDO DA AERONÁUTICA CENTRO DE INVESTIGAÇÃO E PREVENÇÃO DE ACIDENTES AERONÁUTICOS

## RELATÓRIO FINAL SIMPLIFICADO (SUMA)

DADOS DA OCORRÊNCIA			
Nº DA OCORRÊNCIA	DATA - HORA	INVESTIGAÇÃO	SUMA Nº
061/A/2014	23/MAR/2014 - 17:50 (UTC)	SERIPA V	A-061/CENIPA/2014
CLASSIFICAÇÃO DA OCORRÊNCIA	TIPO DA OCORRÊNCIA	COORDENADAS	
ACIDENTE	CORTE INVOLUNTÁRIO DO MOTOR	23°17'51"S	053°34'16"W
LOCALIDADE	MUNICÍPIO	UF	
PASSO FUNDO	PASSO FUNDO	RS

DADOS DA AERONAVE		
MATRÍCULA	FABRICANTE	MODELO
PP-HJA	CIA. AERONÁUTICA PAULISTA	CAP-4
OPERADOR	REGISTRO	OPERAÇÃO
AEROCLUBE DE PASSO FUNDO	PRI	INSTRUÇÃO

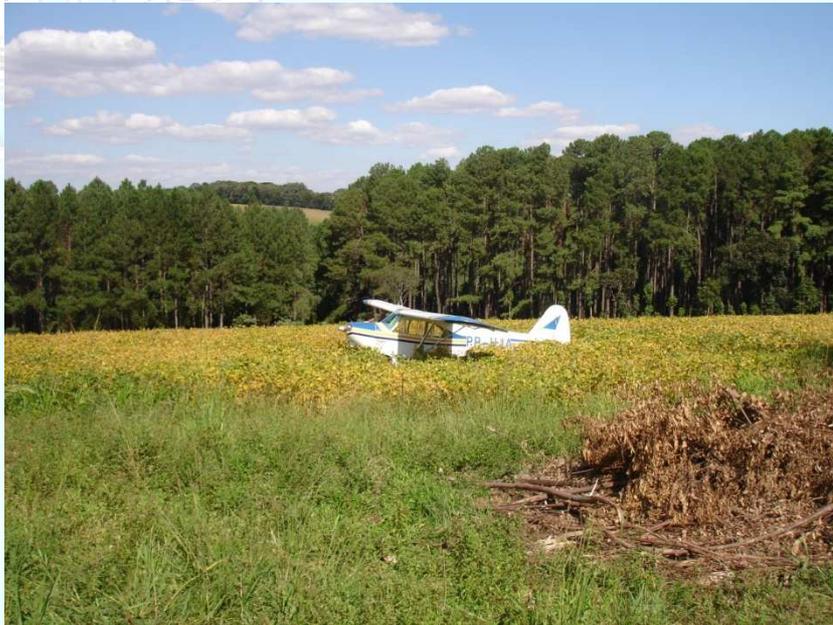
O piloto realizou um pouso de emergência em uma lavoura de soja.

A aeronave não teve danos e o piloto saiu ileso.

Figura 1 - Situação da aeronave após o pouso forçado.

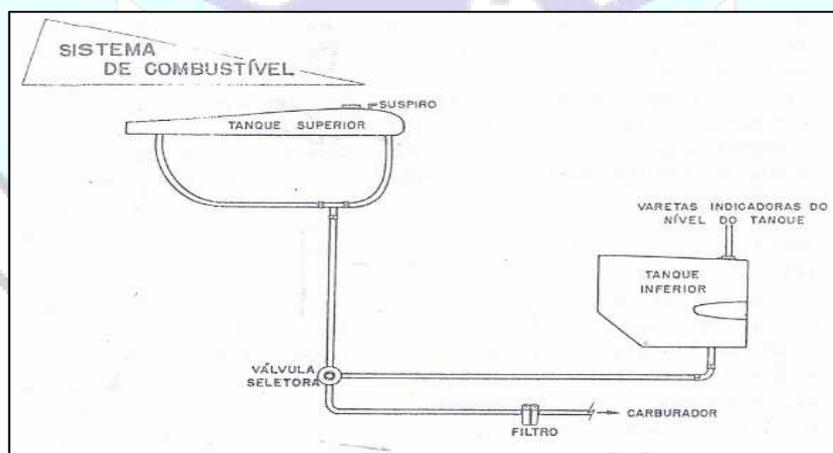
O sistema de combustível do CAP-4 é composto por dois tanques de gasolina, sendo um na parte superior da cabine e um entre o painel de instrumentos e a parede de fogo do motor.

Figura 2 - Esquema do Sistema de Combustível.

Quando selecionada na posição AMBOS, a gasolina do tanque superior, além de alimentar o motor, também é transferida para o tanque inferior.

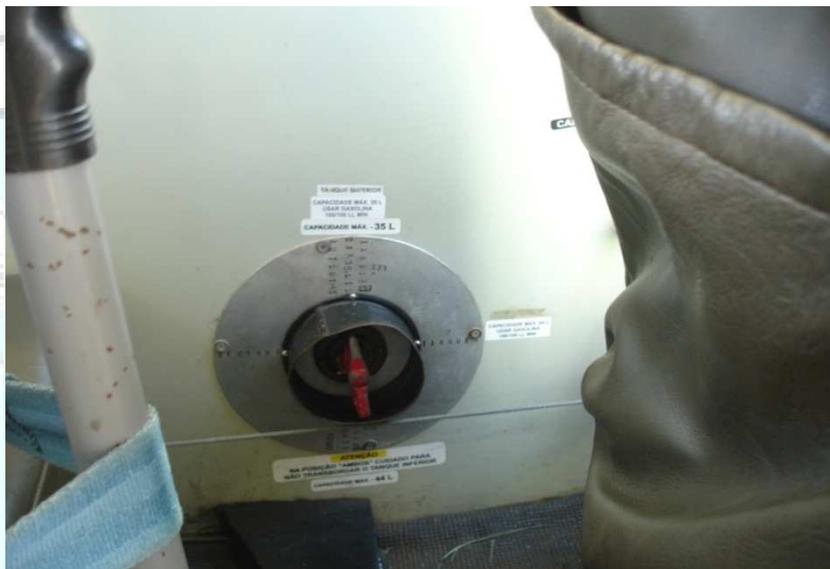
A seleção do tanque é realizada através de uma válvula seletora localizada atrás do assento dianteiro, à esquerda da cabine. A seletora possui quatro posições: SUPERIOR, AMBOS, INFERIOR e FECHADO.

Figura 3 - Seletora de Combustível.

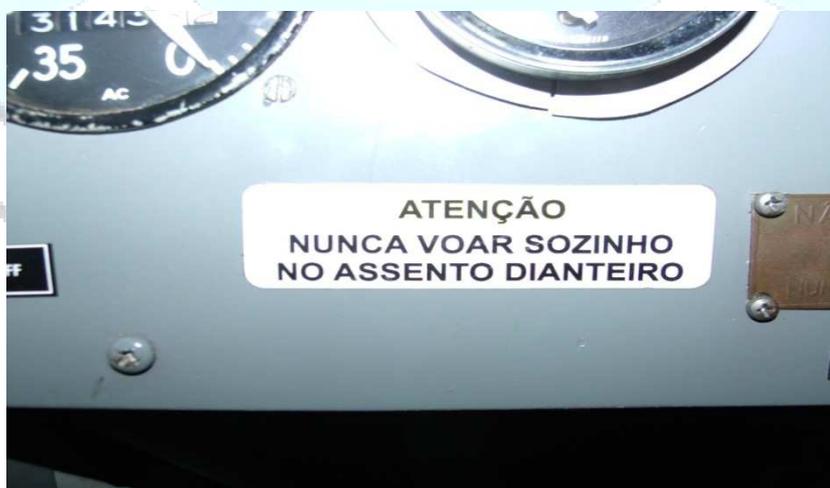
Constatou-se, também, que o piloto realizava o voo solo no assento dianteiro da aeronave, contrariando o que está previsto na Especificação da Aeronave (EA-6501), de setembro de 2000, a qual orienta que o voo solo seja realizado utilizando-se o assento traseiro, conforme placar instalado na aeronave.

Figura 4 - Placar da nacele proibindo o voo solo no assento dianteiro

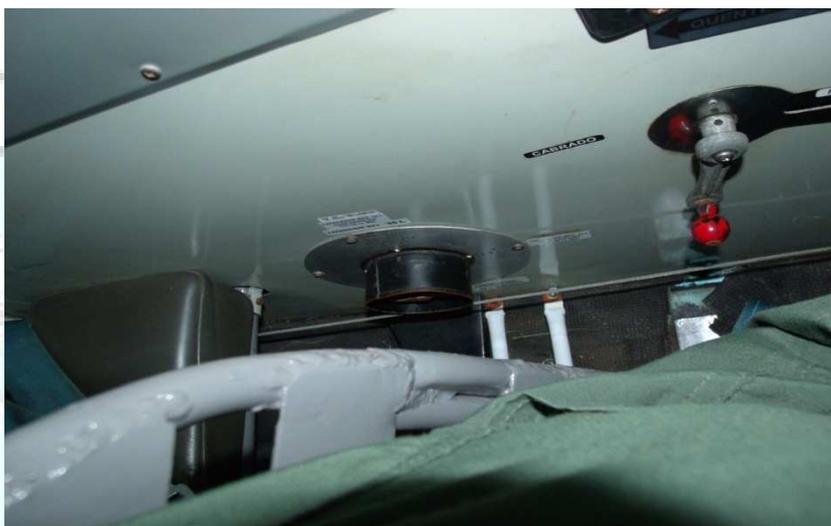
A visualização da posição da seletora de combustível fica prejudicada quando o piloto está voando no assento dianteiro.

Figura 5 - Vista da seletora de combustível quando o piloto está no assento dianteiro.

Este fato provocou o equívoco por parte do piloto, fazendo com que ele mudasse a seletora de combustível para a posição errada.
