COMANDO DA AERONÁUTICA
CENTRO DE INVESTIGAÇÃO E PREVENÇÃO DE
ACIDENTES AERONÁUTICOS
SUMA DE INVESTIGAÇÃO

DADOS DA OCORRÊNCIA			
Nº DA OCORRÊNCIA	DATA - HORA	INVESTIGAÇÃO	SUMA Nº
---	13/NOV/2012 18:30 (UTC)	SERIPA V	A-151/CENIPA/2013
CLASSIFICAÇÃO DA OCORRÊNCIA	TIPO DA OCORRÊNCIA	COORDENADAS	
ACIDENTE	PERDA DE CONTROLE EM VOO	31°19'40"S	054°08'05"W
LOCALIDADE	MUNICÍPIO	UF	
AERoclube de BAGÉ (SSCE)	BAGÉ	RS

DADOS DA AERONAVE		
MATRÍCULA	FABRICANTE	MODELO
PP-HJQ	CIA AERONÁUTICA PAULISTA	CAP-4
OPERADOR	REGISTRO	OPERAÇÃO
AERoclube de BAGÉ	PRI	INSTRUÇÃO

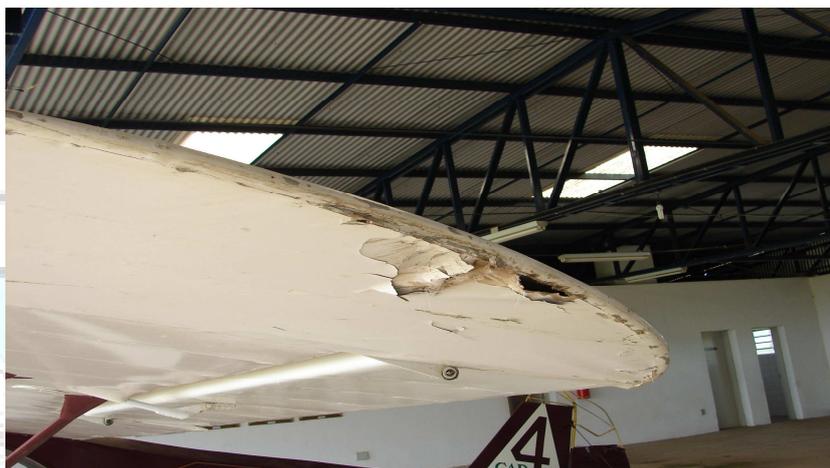
O piloto realizou a aproximação para a cabeceira 09 e, após o arredondamento, a aeronave tocou a pista e flutuou. A asa direita ganhou sustentação e a ponta da asa esquerda e o trem de pouso esquerdo tocaram na pista. A aeronave girou 90 (noventa) graus à esquerda, saiu da pista e pilonou em seguida.

A aeronave teve danos consideráveis na hélice, motor, fuselagem, empennagem vertical, asas e trem de pouso.

Figura 1 - Danos sofridos pela asa esquerda da aeronave.

Atuar junto ao Aeroclube de Bagé, a fim de reforçar a obrigatoriedade e a importância de comunicar imediatamente a ocorrência aeronáutica ao Comando Investigador (CENIPA/SERIPA) de acordo com as normas em vigor.
