**COMANDO DA AERONÁUTICA**  
**CENTRO DE INVESTIGAÇÃO E PREVENÇÃO DE**  
**ACIDENTES AERONÁUTICOS**  
**SUMA DE INVESTIGAÇÃO**

DADOS DA OCORRÊNCIA			
Nº DA OCORRÊNCIA	DATA - HORA	INVESTIGAÇÃO	SUMA Nº
056/A/2013	19/MAR/2013 - 15:17 (UTC)	SERIPAV	A-056/CENIPA/2013
CLASSIFICAÇÃO DA OCORRÊNCIA	TIPO DA OCORRÊNCIA	COORDENADAS	
ACIDENTE	PERDA DE CONTROLE EM VOO	30°03'01"S	051°26'37"W
LOCALIDADE	MUNICÍPIO	UF	
AERoclube de Eldorado do Sul - SIXE	ELDORADO DO SUL	RS

DADOS DA AERONAVE		
MATRÍCULA	FABRICANTE	MODELO
PP-HRF	NEIVA	56-C-1
OPERADOR	REGISTRO	OPERAÇÃO
AERoclube de Eldorado do Sul	PRI	INSTRUÇÃO

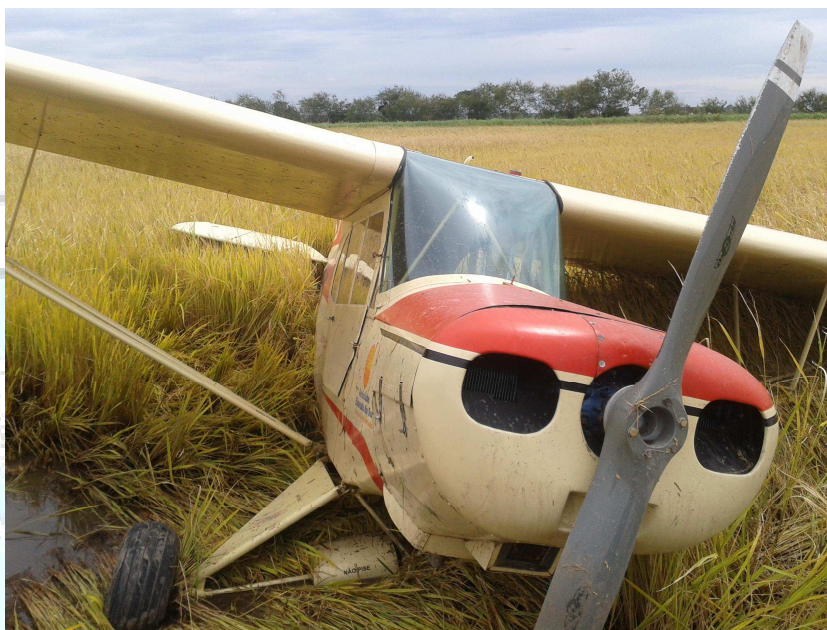
Durante o treinamento de toque e arremetida, após 01h35min de voo, na aproximação final, a aeronave pousou em uma lavoura de arroz a aproximadamente 100 metros da cabeceira da pista em uso.

A aeronave teve danos no motor, hélice e trem de pouso.

Figura 1 - Posição da aeronave após a parada.

Há indícios de que a aeronave possa ter “estolado” na aproximação final.
