**COMANDO DA AERONÁUTICA**  
**CENTRO DE INVESTIGAÇÃO E PREVENÇÃO DE**  
**ACIDENTES AERONÁUTICOS**  
**SUMA DE INVESTIGAÇÃO**

DADOS DA OCORRÊNCIA					
Nº DA OCORRÊNCIA	DATA - HORA		INVESTIGAÇÃO	SUMA Nº	
---	24/OUT/2012-12:05(UTC)		SERIPA V	A-179/CENIPA/2013	
CLASSIFICAÇÃO DA OCORRÊNCIA		TIPO DA OCORRÊNCIA		COORDENADAS	
ACIDENTE		PERDA DE CONTOLE NO SOLO		30°11'16"S	051°10'58"W
LOCALIDADE			MUNICÍPIO		UF
AERÓDROMO DE BELÉM NOVO (SSBN)			PORTO ALEGRE		RS

DADOS DA AERONAVE					
MATRÍCULA		FABRICANTE		MODELO	
PP-MAQ		ROBINSON HELICOPTER		R22 BETA	
OPERADOR			REGISTRO		OPERAÇÃO
AERoclube DO RIO GRANDE DO SUL			PRI		INSTRUÇÃO

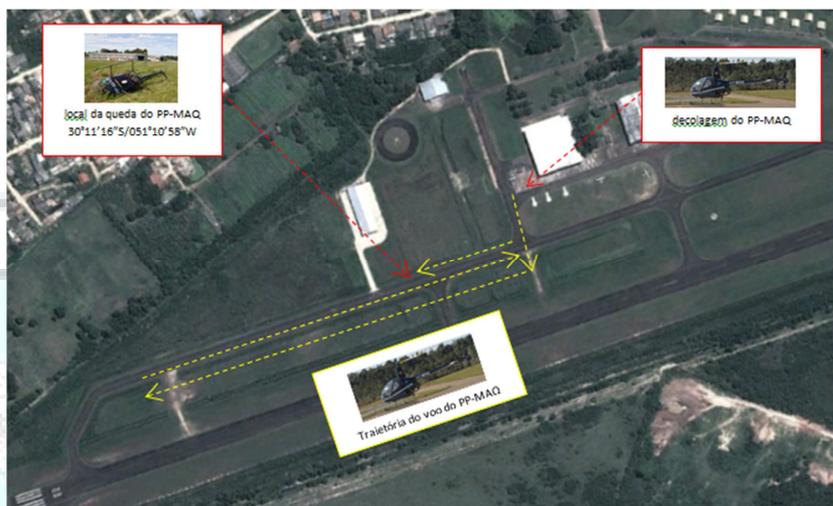
Cinco minutos após a decolagem, ao realizar treinamento de táxi, o aluno comandou o coletivo bruscamente. A aeronave ganhou altura, perdeu sustentação e colidiu de forma brusca contra o solo.

Figura 1 - Croqui da ocorrência.

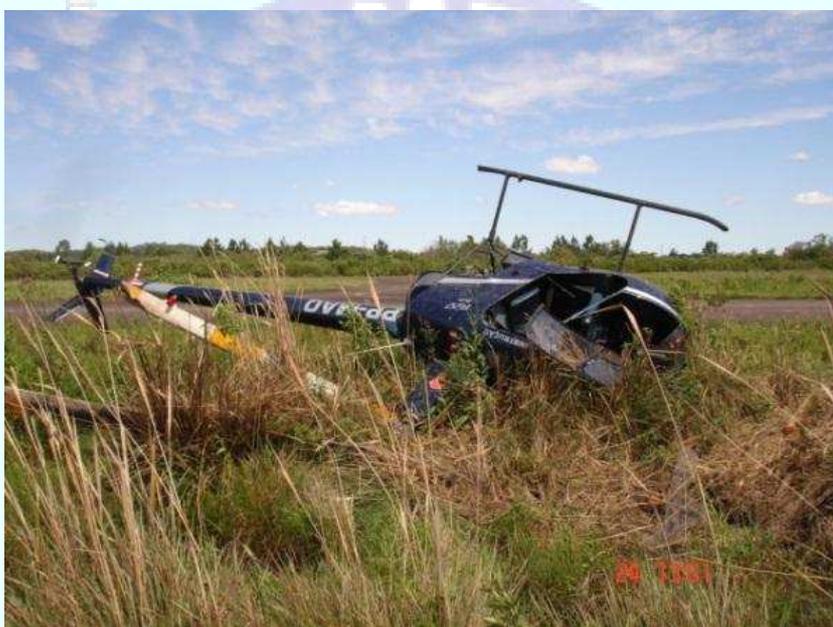
A aeronave teve danos substanciais no rotor principal, na fuselagem, no cone de cauda, no rotor de cauda e nos esquis.

Figura 2 - Situação da aeronave após a ocorrência.
