COMANDO DA AERONÁUTICA
CENTRO DE INVESTIGAÇÃO E PREVENÇÃO DE
ACIDENTES AERONÁUTICOS
SUMA DE INVESTIGAÇÃO

DADOS DA OCORRÊNCIA			
Nº DA OCORRÊNCIA	DATA - HORA	INVESTIGAÇÃO	SUMA Nº
---	28/SET/2012-21:38(UTC)	SERIPA V	A-180/CENIPA/2013
CLASSIFICAÇÃO DA OCORRÊNCIA	TIPO DA OCORRÊNCIA	COORDENADAS	
ACIDENTE	POUSO BRUSCO	28°39'11"S	056°01'58"W
LOCALIDADE	MUNICÍPIO	UF	
AERÓDROMO DE SÃO BORJA (SSSB)	SÃO BORJA	RS

DADOS DA AERONAVE		
MATRÍCULA	FABRICANTE	MODELO
PP-RRY	CIA AERONÁUTICA PAULISTA	CAP-4
OPERADOR	REGISTRO	OPERAÇÃO
AERoclube de SÃO BORJA	PRI	INSTRUÇÃO

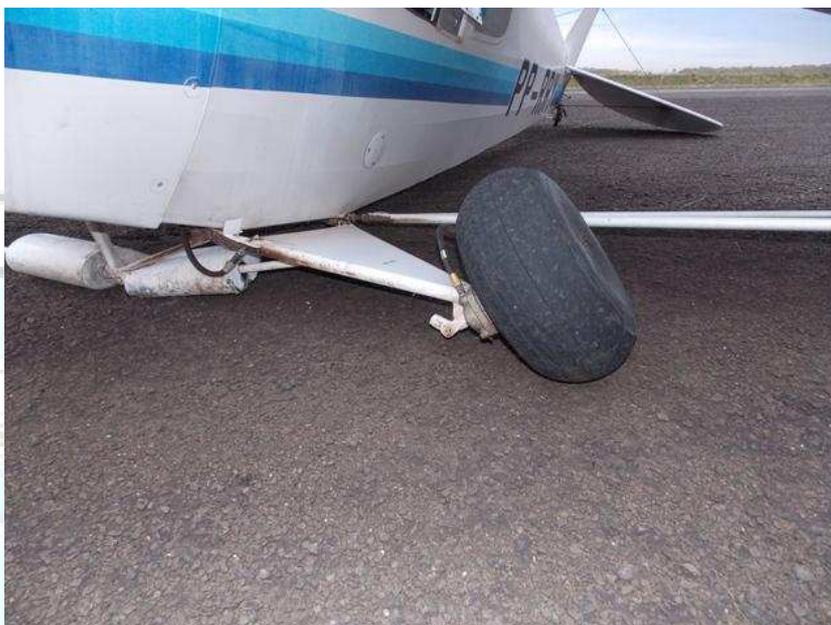
Durante a realização do treinamento de toque e arremetida, ocorreu o rompimento da haste de fixação do trem de pouso esquerdo. Em seguida, a aeronave colidiu com a asa esquerda e a hélice contra o solo, vindo a parar sobre a pista.

Figura 1 - Trem de pouso esquerdo quebrado.

A aeronave estava com 910 horas e 20 minutos. Não havia registro da inspeção de 750 horas, ou seja, a inspeção estava vencida em 160 horas e 20 minutos.

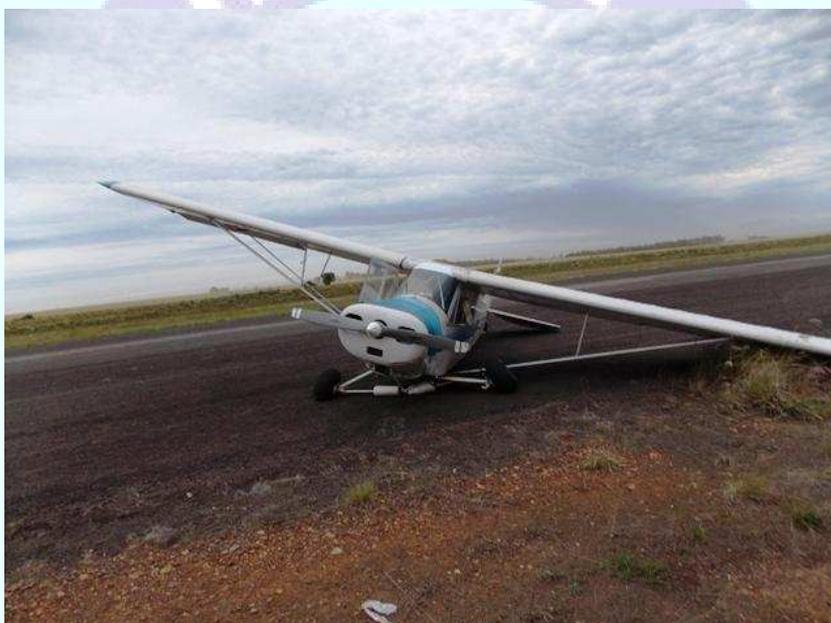
A aeronave teve danos substanciais no motor, na hélice, no trem de pouso e na asa esquerda.

Figura 2 - Situação da aeronave após a ocorrência.
