**COMANDO DA AERONÁUTICA**  
**CENTRO DE INVESTIGAÇÃO E PREVENÇÃO**  
**DE ACIDENTES AERONÁUTICOS**

**RELATÓRIO FINAL**  
**A - Nº 069/CENIPA/2009**

**PR-JPR**

**A-188B**

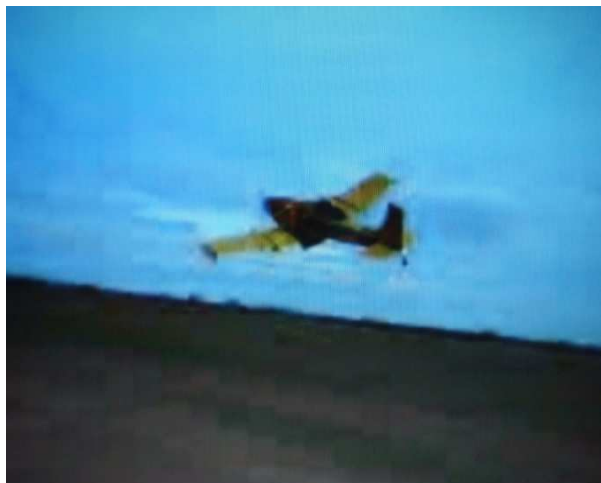
**Figura 1 – Sequência de quadros (1 a 5) da filmagem feita com um aparelho celular.**

**Quadro 1. Aeronave com  $\pm 30$  graus.**

Uma das filmagens registrou a execução de uma passagem baixa em torno do rumo 120 graus, seguida de uma curva de reversão pela direita. Após completar a curva de reversão, foi realizada uma passagem baixa no rumo aproximado 300 graus. Ao passar diante das testemunhas, a aeronave iniciou um giro anti-horário de asa. Na seqüência, estando a aeronave com pouca altura, a filmagem mostra um aumento da inclinação de asas além 90 graus até o ponto em que, já começando a perder altura, a aeronave é encoberta por um hangar. Ato contínuo, a aeronave colidiu contra o solo, sofrendo perda total em virtude do impacto e do fogo que se iniciou. O piloto ficou carbonizado.

Neste aspecto, a filmagem sugere que o piloto pretendia realizar um *tounneau*, mas teria calculado mal o relacionamento entre os parâmetros velocidade, altura e tempo de giro de asa. O piloto iniciou o giro de asas sem haver cabrado a aeronave o suficiente (de 20 a 30 graus), com pouca velocidade e sem altura suficiente para completar o giro, resultando em queda do nariz (“colherada”) e na colisão contra o terreno. Conforme relatos, o piloto não estava acostumado a fazer aquele tipo de manobra em frente ao hangar.

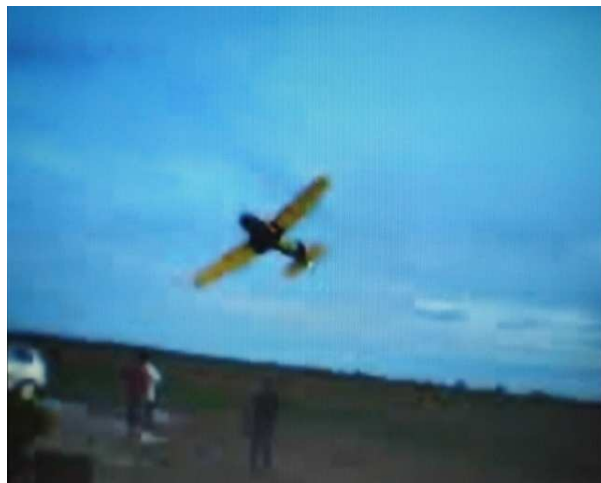
**Quadro 2. Aeronave com  $\pm 45$  graus.**

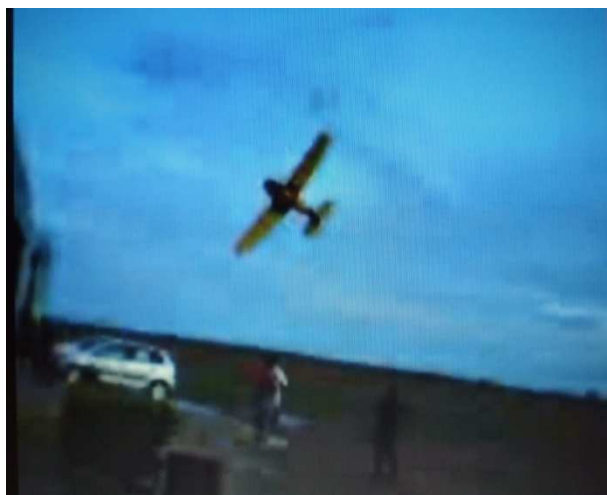
**Quadro 3. Aeronave com  $\pm 60$  graus.**

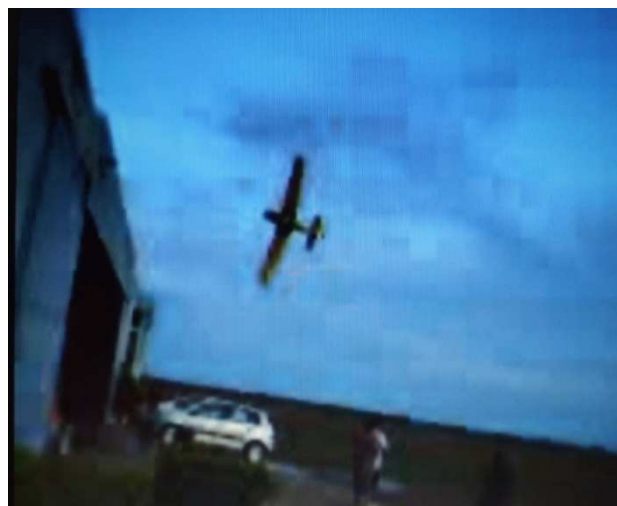
**Quadro 4. Aeronave com  $\pm 90$  graus.**

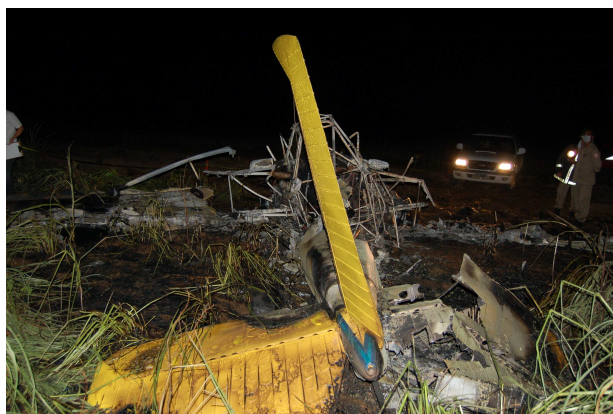
A aeronave impactou contra o solo com a asa direita baixa e em atitude de nariz ligeiramente alto. Os destroços ficaram concentrados, porém completamente queimados pelo fogo pós-impacto.

A asa direita, após haver se separado da aeronave, ficou com o intradorso para cima. Acredita-se que o fogo tenha se iniciado pelo contato do combustível derramado desta asa com partes quentes do motor. O fogo consumiu a aeronave e carbonizou o piloto.

**Foto 1. Aeronave após a queda e o fogo pós-impacto.**
