COMANDO DA AERONÁUTICA CENTRO DE INVESTIGAÇÃO E PREVENÇÃO DE ACIDENTES AERONÁUTICOS SUMA DE INVESTIGAÇÃO

- 1. Informações Factuais
- 1.1. Informações Gerais
- 1.1.1 Dados da Ocorrência

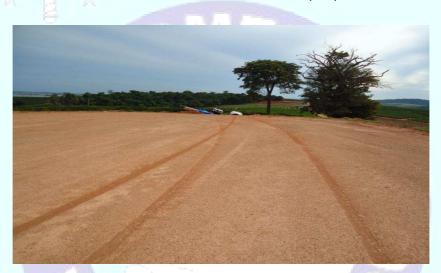
Após o pouso na cabeceira 23 do Aeródromo da Fazenda Paraíso, com a aeronave controlada e em baixa velocidade, a mesma saiu da pista, deslizando por um barranco após os limites laterais da cabeceira 05.

Figura 1 - Marcas do pneu com a aeronave no solo após sair da pista.

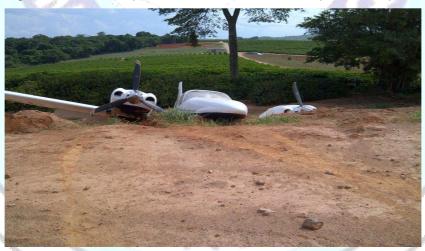
A aeronave teve danos consideráveis nas pás da hélice do motor esquerdo e danos leves no cone de cauda.

Figura 2 - Vista da aeronave após a ocorrência.
