**COMANDO DA AERONÁUTICA**  
**CENTRO DE INVESTIGAÇÃO E PREVENÇÃO DE**  
**ACIDENTES AERONÁUTICOS**  
**SUMA DE INVESTIGAÇÃO**

| DADOS DA OCORRÊNCIA | | | |
|---|---|---|---|
| --- | 06/JAN/2012 – 16:30 (UTC) | SERIPA V | A-071/CENIPA/2013 |

| DADOS DA AERONAVE | | |
|---|---|---|
| PT-UCL | NEIVA | EMB-201A |

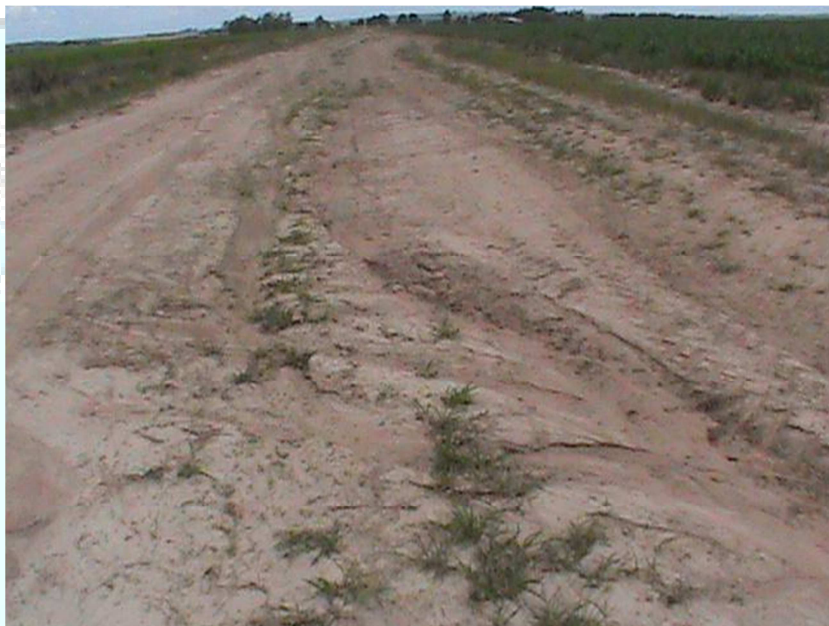
Durante a realização do primeiro pouso na pista eventual da Fazenda Taperinha, após ter percorrido trinta metros, a aeronave veio a pilonar.

A pista eventual da Fazenda Taperinha encontrava-se em péssimas condições.

Figura 1 - Ponto de toque da aeronave.

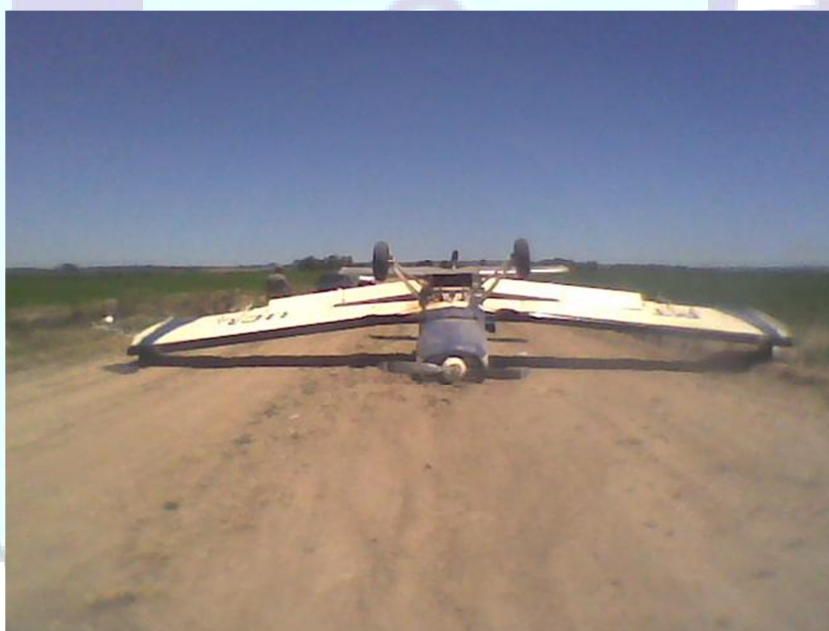
A aeronave teve danos substanciais na fuselagem, no motor, na hélice, na cabine, nas asas e nas superfícies de comando.

Figura 2 – Situação da aeronave após a ocorrência.
