CENTRO DE INVESTIGAÇÃO E PREVENÇÃO DE ACIDENTES AERONÁUTICOS

RELATÓRIO FINAL SIMPLIFICADO (SUMA)

DADOS DA OCORRÊNCIA			
Nº DA OCORRÊNCIA	DATA - HORA	INVESTIGAÇÃO	SUMA Nº
055/A/2014	14/MAR/2014 - 20:30 (UTC)	SERIPA II	A-055/CENIPA/2014
CLASSIFICAÇÃO DA OCORRÊNCIA	TIPO DA OCORRÊNCIA	COORDENADAS	
ACIDENTE	PERDA DE CONTROLE EM VOO	08°17'05"S	044°33'13"W
LOCALIDADE	MUNICÍPIO	UF	
DISTRITO NOVA SANTA ROSA	URUÇUI	PI

DADOS DA AERONAVE		
MATRÍCULA	FABRICANTE	MODELO
PT-UDL	NEIVA	EMB-201A
OPERADOR	REGISTRO	OPERAÇÃO
FENNER - AVIAÇÃO AGRÍCOLA LTDA	S05	AGRÍCOLA

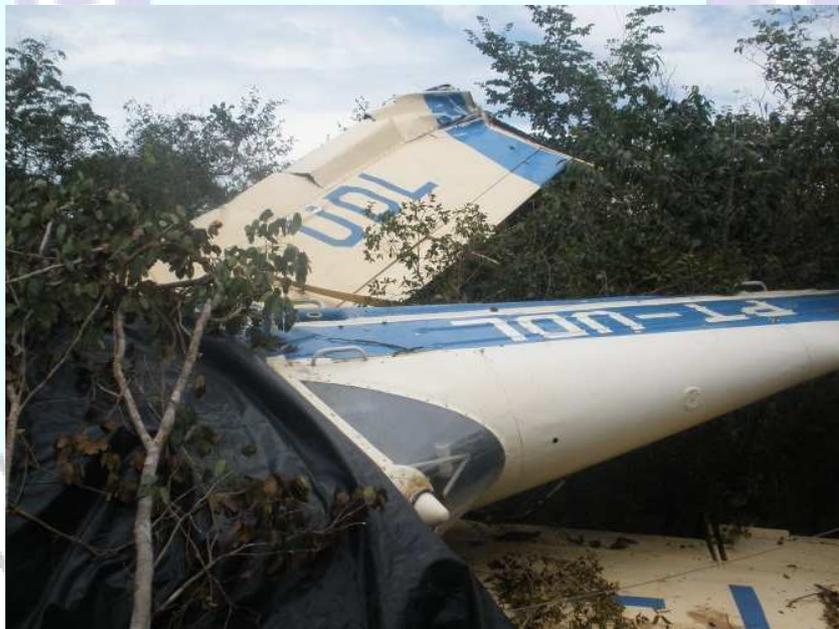
A disposição dos destroços mostrou que o impacto da aeronave contra o solo ocorreu com um grande ângulo de incidência e de maneira descontrolada.

Figura 1 - Vista geral da aeronave.

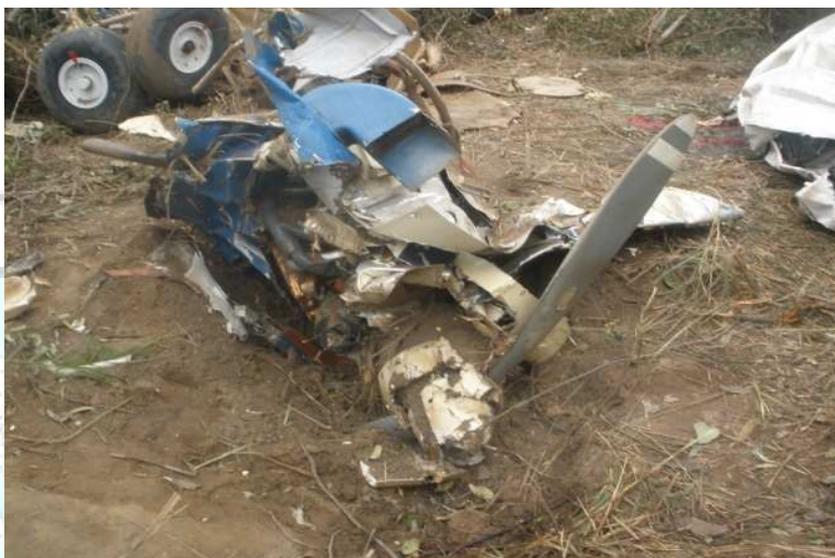
No impacto, o motor despreendeu-se da estrutura da aeronave.

Figura 2 - Motor separado da estrutura da aeronave.

Embora as evidências materiais não tenham sugerido que houve falha do motor, deve-se salientar que a manobra realizada pelo piloto (curva de grande inclinação) colocou a aeronave numa situação em que a perda de controle tornou-se irreversível.
