## CENTRO DE INVESTIGAÇÃO E PREVENÇÃO DE ACIDENTES AERONÁUTICOS

### RELATÓRIO FINAL SIMPLIFICADO (SUMA)

DADOS DA OCORRÊNCIA			
Nº DA OCORRÊNCIA	DATA - HORA	INVESTIGAÇÃO	SUMA Nº
168/A/2014	08/OUT/2014 - 12:00 (UTC)	SERIPA V	A-168/CENIPA/2014
CLASSIFICAÇÃO DA OCORRÊNCIA	TIPO DA OCORRÊNCIA	COORDENADAS	
ACIDENTE	COLISÃO EM VOO COM OBSTÁCULO	28°27'57"S	052°20'18"W
LOCALIDADE		MUNICÍPIO	UF
GRANJA REMOR		MARAU	RS

DADOS DA AERONAVE		
MATRÍCULA	FABRICANTE	MODELO
PT-UEQ	NEIVA	EMB-201A
OPERADOR	REGISTRO	OPERAÇÃO
AERODINÂMICA AVIAÇÃO AGRÍCOLA LTDA	SAE-AG	AGRÍCOLA

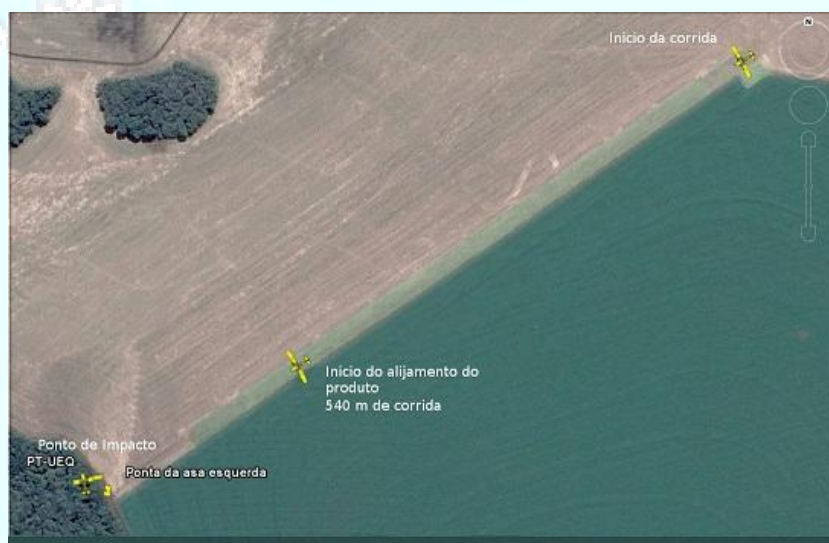
A aeronave saiu do solo, mas não conseguiu alcançar os parâmetros para manter o voo, vindo a colidir contra árvores que estavam no prolongamento da pista.

Figura 1 - Trajetória da aeronave.

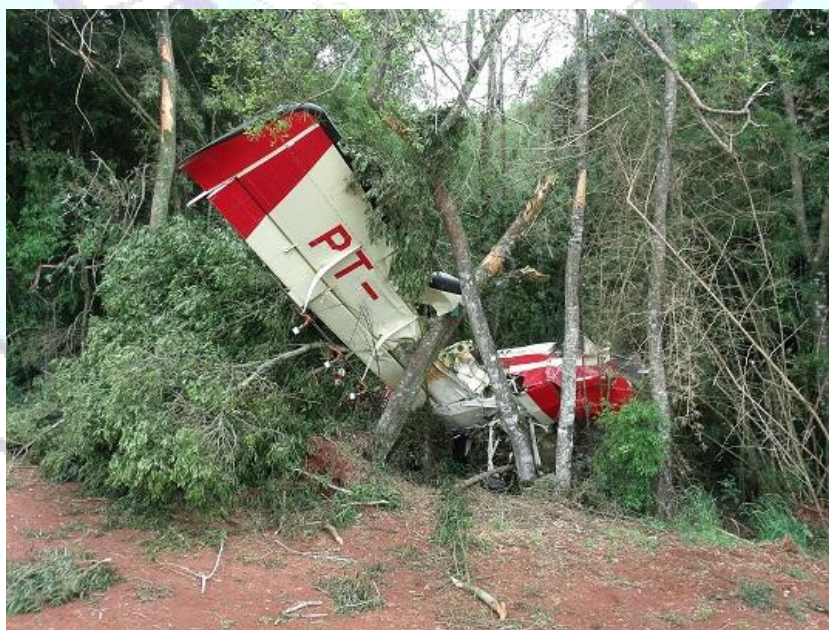
A aeronave teve danos substanciais e o piloto sofreu ferimentos leves.

Figura 2 - Posição da aeronave após o impacto com as árvores e a parada total. |

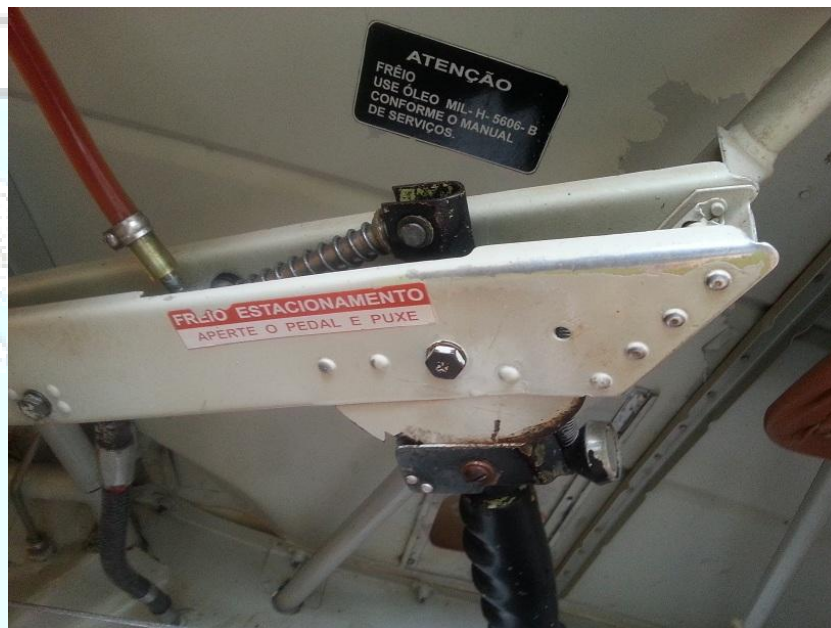
Durante a investigação, constatou-se que a alavanca do freio de estacionamento se encontrava no segundo dente de aplicação (acionada).

Figura 3 - Posição da alavanca do freio de estacionamento.

Conclui-se, desta forma, que a aeronave não atingiu os parâmetros para decolagem e voo, em função do piloto não ter soltado o freio de estacionamento, antes da corrida de decolagem.

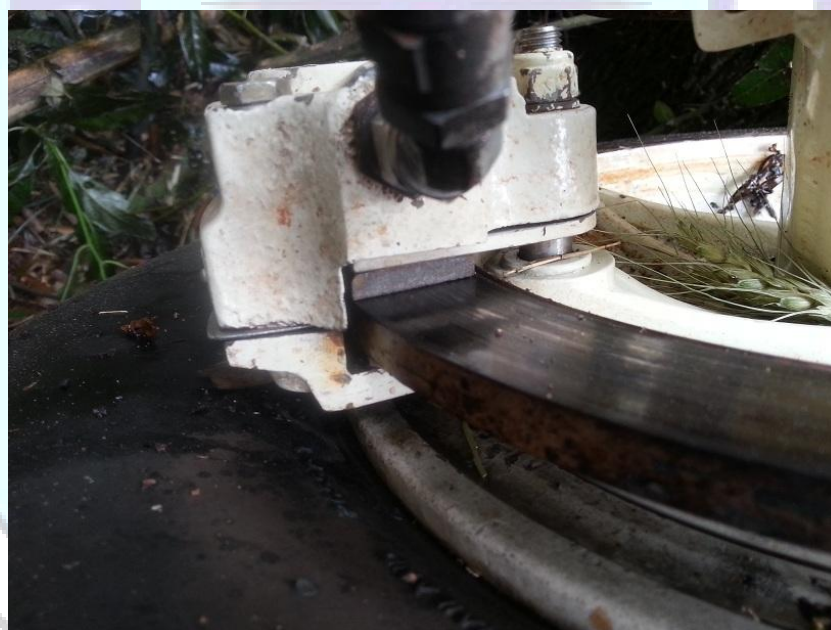
As pastilhas de freio (esquerda e direita) estavam coladas aos respectivos discos.

Figura 4 - Pastilha freio direita colada ao disco.

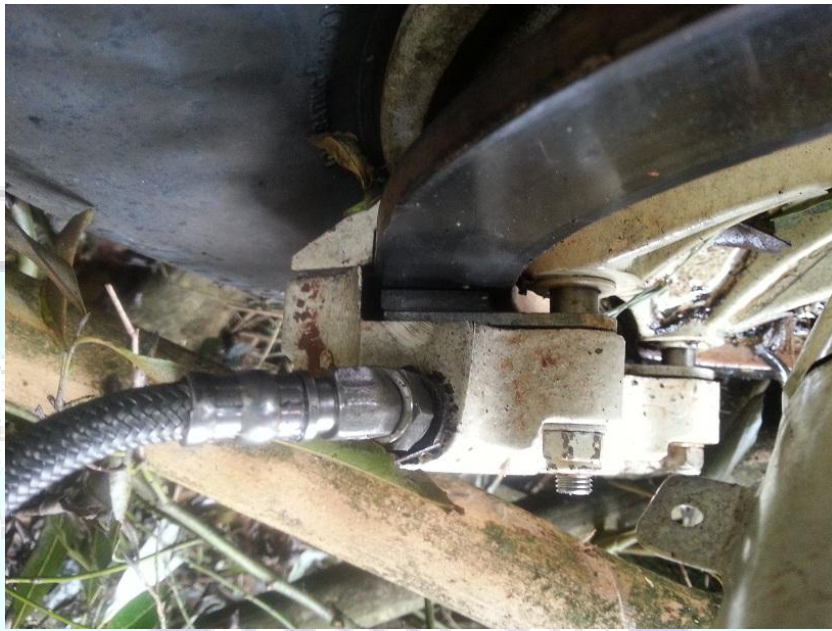
Figura 4 - Pastilha freio esquerda colada ao disco.
