COMANDO DA AERONÁUTICA
CENTRO DE INVESTIGAÇÃO E PREVENÇÃO DE
ACIDENTES AERONÁUTICOS
SUMA DE INVESTIGAÇÃO

DADOS DA OCORRÊNCIA			
Nº DA OCORRÊNCIA	DATA - HORA	INVESTIGAÇÃO	SUMA Nº
---	15/FEV/2012 – 13:00 (UTC)	SERIPA V	A-082/8CENIPA/2013
CLASSIFICAÇÃO DA OCORRÊNCIA	TIPO DA OCORRÊNCIA	COORDENADAS	
ACIDENTE	COLISÃO EM VOO COM OBSTÁCULO	32°16'25'S	053°04'32'W
LOCALIDADE	MUNICÍPIO	UF	
COSTA DO ARROIO GRANDE	ARROIO GRANDE	RS

DADOS DA AERONAVE		
MATRÍCULA	FABRICANTE	MODELO
PT-UIL	NEIVA	EMB-202
OPERADOR	REGISTRO	OPERAÇÃO
MIRIM AVIAÇÃO AGRÍCOLA LTDA.	SAE	AGRÍCOLA

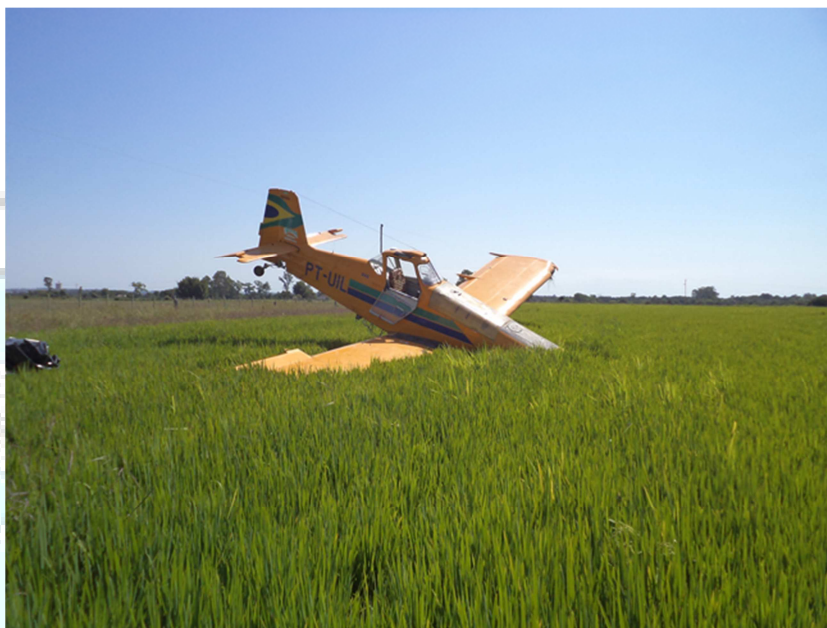
Na primeira passagem, a aeronave passou sobre a primeira rede elétrica local, sendo que na tentativa de passar por baixo da segunda rede elétrica, o trem de pouso esquerdo chocou-se no fio. Nesse momento, o piloto perdeu o controle da aeronave, colidindo contra o solo.

A aeronave teve danos substanciais.

Figura 1 - Situação da aeronave após a ocorrência.

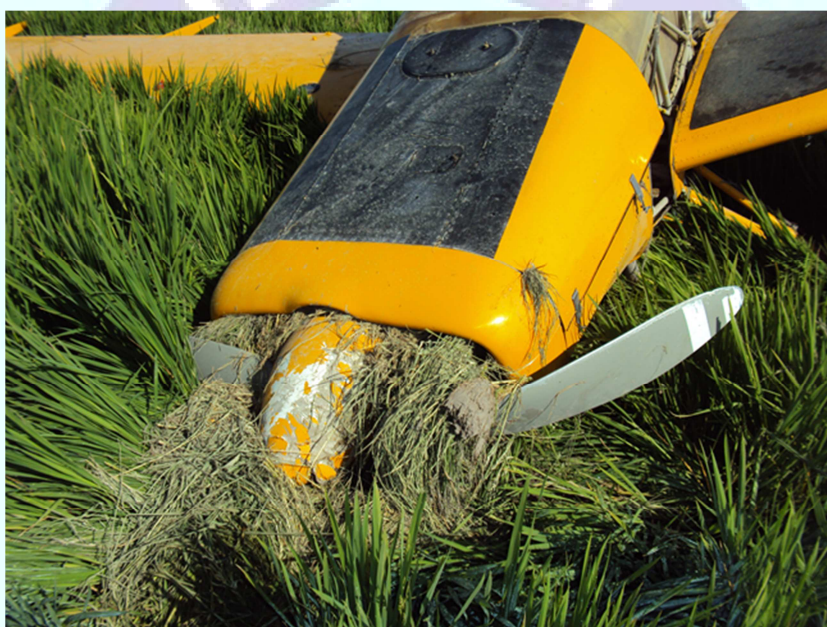
Figura 2 - Vista Frontal da aeronave.

- e) a aeronave estava dentro dos limites de Peso e Balanceamento;
- f) os serviços de manutenção foram considerados periódicos, estando as cadernetas de célula, motor e hélice atualizadas;
- g) na primeira passagem, a aeronave passou sobre a primeira rede elétrica local, sendo que na tentativa de passar por baixo da segunda rede, o trem de pouso esquerdo chocou-se no fio.
- h) o piloto perdeu o controle da aeronave, colidindo contra o solo;
- i) a aeronave teve danos substanciais no motor, na hélice e na asa esquerda;
- j) o piloto saiu ileso; e
- k) houve danos a terceiros (rede elétrica).
