COMANDO DA AERONÁUTICA
CENTRO DE INVESTIGAÇÃO E PREVENÇÃO DE
ACIDENTES AERONÁUTICOS
SUMA DE INVESTIGAÇÃO

DADOS DA OCORRÊNCIA			
Nº DA OCORRÊNCIA	DATA - HORA	INVESTIGAÇÃO	SUMA Nº
---	06/DEZ/2012 16:30 (UTC)	SERIPA V	A-153/CENIPA/2013
CLASSIFICAÇÃO DA OCORRÊNCIA	TIPO DA OCORRÊNCIA	COORDENADAS	
ACIDENTE	PERDA DE CONTROLE NO SOLO	29°05'45"S	055°27'21"W
LOCALIDADE	MUNICÍPIO	UF	
FAZENDA SANTA HELENA	ITAQUI	RS

DADOS DA AERONAVE		
MATRÍCULA	FABRICANTE	MODELO
PT-UNF	NEIVA	EMB-202A
OPERADOR	REGISTRO	OPERAÇÃO
TENOAGRI AVIAÇÃO AGRÍCOLA LTDA	S05	AGRÍCOLA

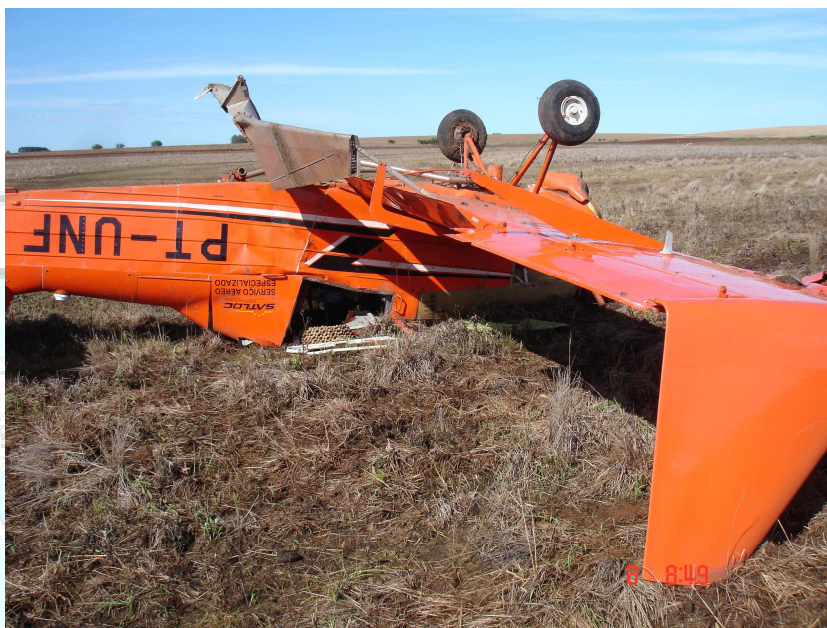
A aeronave teve danos substanciais no motor, hélice, asas, empenagem vertical e fuselagem.

Figura 1 - Situação da aeronave após a ocorrência.
