CENTRO DE INVESTIGAÇÃO E PREVENÇÃO DE ACIDENTES AERONÁUTICOS

RELATÓRIO FINAL SIMPLIFICADO (SUMA)

DADOS DA OCORRÊNCIA			
Nº DA OCORRÊNCIA	DATA - HORA	INVESTIGAÇÃO	SUMA Nº
074/A/2014	09/ABR/2014 - 10:00 (UTC)	SERIPA III	A-074/CENIPA/2014
CLASSIFICAÇÃO DA OCORRÊNCIA	TIPO DA OCORRÊNCIA	COORDENADAS	
ACIDENTE	PERDA DE COMPONENTE NO SOLO	18°46'54"S	046°32'59"W
LOCALIDADE	MUNICÍPIO	UF	
FAZENDA ALTO PARAÍSO	PATOS DE MINAS	MG

DADOS DA AERONAVE		
MATRÍCULA	FABRICANTE	MODELO
PT-VZI	EMBRAER	EMB-202
OPERADOR	REGISTRO	OPERAÇÃO
WD AGROINDUSTRIAL LTDA.	TPP	AGRÍCOLA

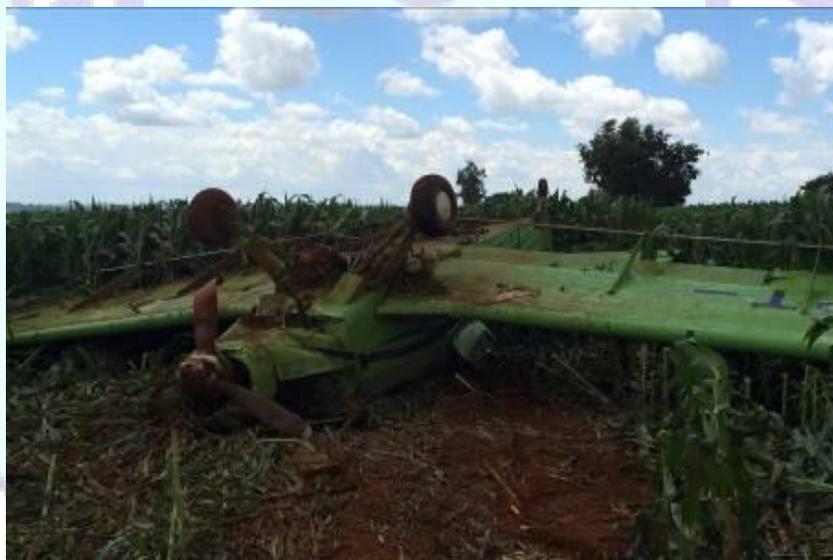
A aeronave teve danos substanciais.

Durante a corrida de decolagem do Aeródromo da Fazenda Alto Paraíso, MG, utilizando a cabeceira da pista 09, o piloto teve a visão ofuscada pela luminosidade do sol, perdeu o controle da aeronave e saiu da pista.

A aeronave percorreu 100m em uma plantação de milho, vindo a capotar, parando de em posição invertida.

Figura 1 – Aeronave parou ao lado direito da pista em posição invertida (dorso).

Foi ressaltado junto ao operador da necessidade de permanente adoção de comportamento conservativo e de segurança na condução da operação agrícola, orientando os pilotos no sentido de evitarem decolagem da cabeceira de pista que possa coincidir o eixo direcional com o nascer do sol, visando evitar ofuscamento da visão do piloto.
