COMANDO DA AERONÁUTICA
CENTRO DE INVESTIGAÇÃO E PREVENÇÃO DE
ACIDENTES AERONÁUTICOS
SUMA DE INVESTIGAÇÃO

DADOS DA OCORRÊNCIA					
Nº DA OCORRÊNCIA	DATA - HORA		INVESTIGAÇÃO	SUMA Nº	
---	24/FEV/2012 – 11:45 (UTC)		SERIPA V	A-086/CENIPA/2013	
CLASSIFICAÇÃO DA OCORRÊNCIA		TIPO DA OCORRÊNCIA		COORDENADAS	
ACIDENTE		PERDA DE CONTROLE EM VOO		26°28'45"S	049°20'03"W
LOCALIDADE			MUNICÍPIO		UF
RIO PAULO PEQUENO			CORUPÁ		SC

DADOS DA AERONAVE		
MATRÍCULA	FABRICANTE	MODELO
PT-XAB	PIPER	PA25-235
OPERADOR		REGISTRO
AERODINÂMICA AVIAÇÃO AGRÍCOLA LTDA.		SAE
		OPERAÇÃO
		AGRÍCOLA

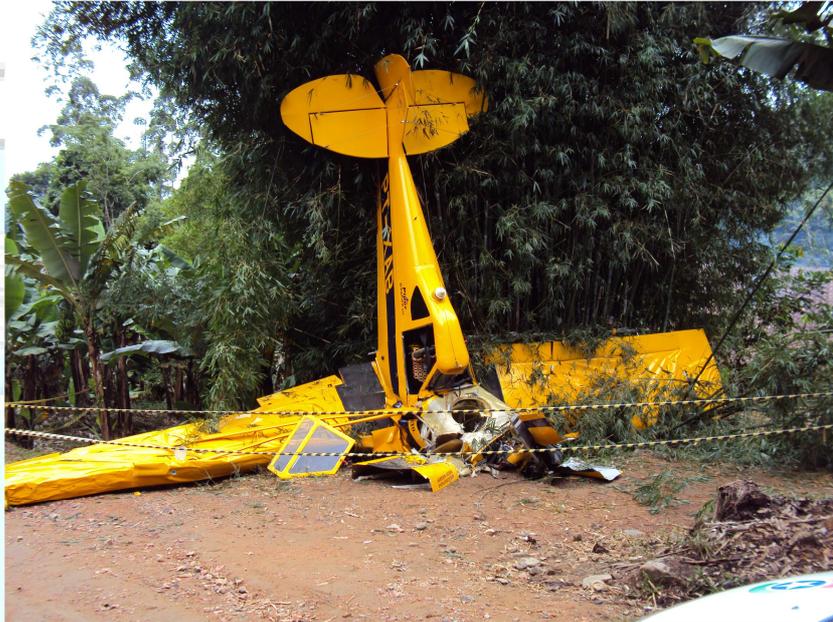
Ao recuperar de uma passagem, o piloto perdeu o controle da aeronave em voo, colidindo contra um bambuzal e em seguida contra o solo.

A aeronave teve danos substanciais.

Figura 1- Situação da aeronave após a ocorrência.

- f) os serviços de manutenção foram considerados periódicos, estando as cadernetas de célula, motor e hélice atualizadas;
- g) o piloto realizava um voo de simulação de aplicação de produto em uma plantação de banana;
- h) o piloto perdeu o controle da aeronave em voo;
- i) a aeronave colidiu contra um bambuzal e após colidiu contra o solo na posição vertical;
- j) a aeronave teve danos substanciais no motor, na hélice, na cabine e nas asas; e
- k) o piloto sofreu lesões leves.

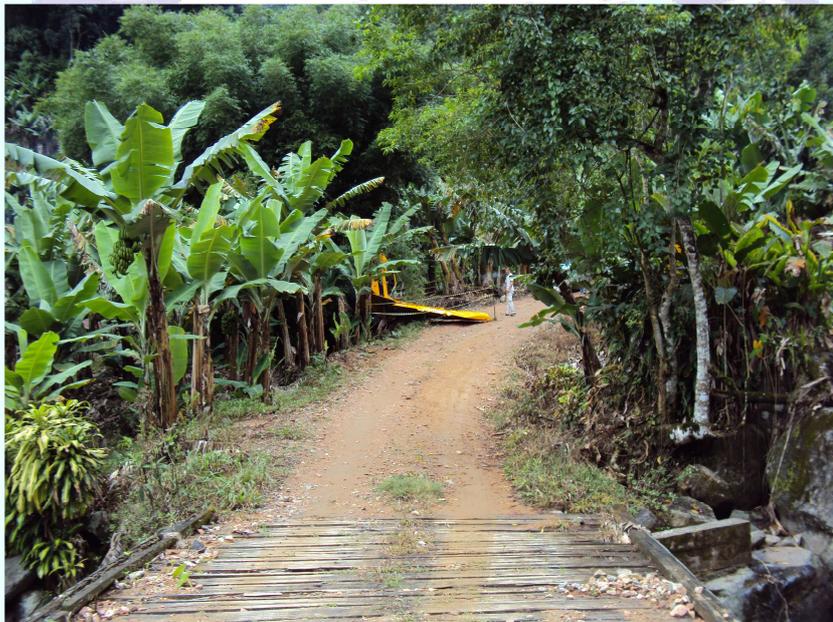
A altitude da área e a elevação do terreno não foram consideradas pelo piloto durante a recuperação.

Figura 2 - Local do acidente.
