**COMANDO DA AERONÁUTICA**  
**CENTRO DE INVESTIGAÇÃO E PREVENÇÃO DE**  
**ACIDENTES AERONÁUTICOS**

**RELATÓRIO FINAL SIMPLIFICADO**

| DADOS DA OCORRÊNCIA | | | | | |
|---|--|---|--|---|---|
| 09NOV2018 - 14:00 (UTC) | | SERIPA IV | | A-168/CENIPA/2018 | |

| DADOS DA AERONAVE | | |
|---|---|---|
| PP-GVQ | NEIVA INDUSTRIA AERONAUTICA | 56-C |

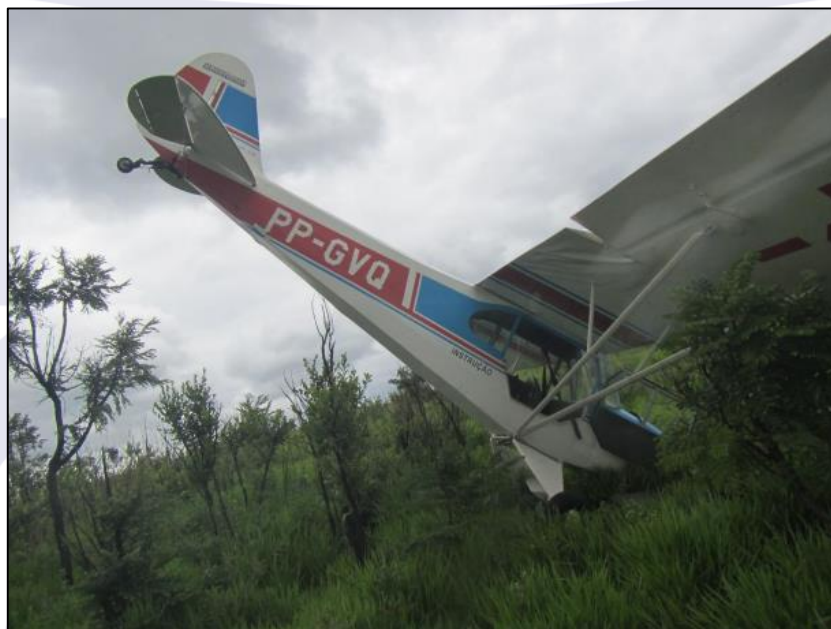
Após o pouso, a aeronave perdeu a reta e saiu pela lateral esquerda.

A aeronave teve danos substanciais. O piloto-aluno saiu ileso.

Figura 1 - Aeronave após a parada total.
