COMANDO DA AERONÁUTICA
CENTRO DE INVESTIGAÇÃO E PREVENÇÃO DE
ACIDENTES AERONÁUTICOS

RELATÓRIO FINAL
A-084/CENIPA/2022

OCORRÊNCIA:	ACIDENTE
AERONAVE:	PR-EGD
MODELO:	R44 II
DATA:	19JUL2022

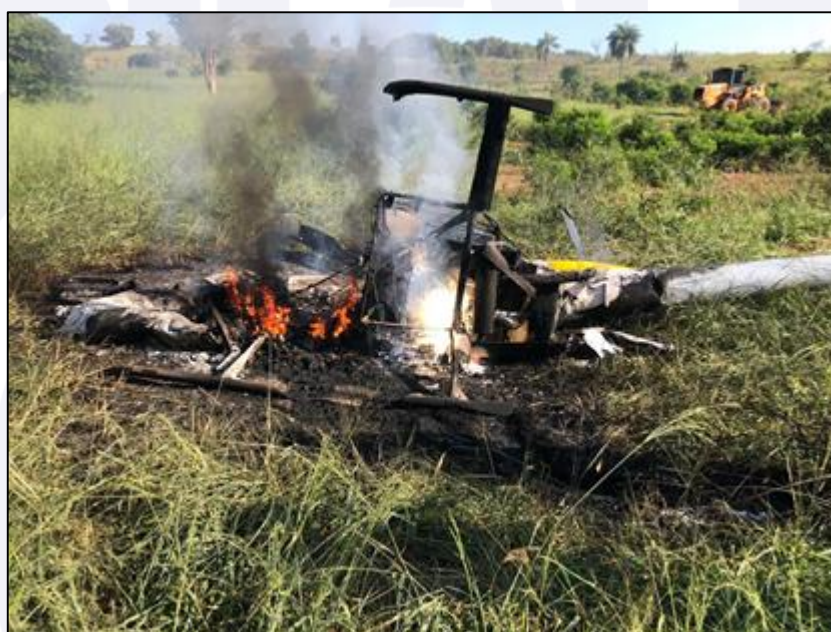
Figura 1 - Vista do PR-EGD sendo consumido pelo fogo logo após o acidente.

Provavelmente, o fogo iniciou-se imediatamente após o impacto. O material de combustão foi o combustível da aeronave.

O grau de destruição e de carbonização da aeronave impediu a verificação de componentes, equipamentos, instrumentos e combustível do helicóptero.

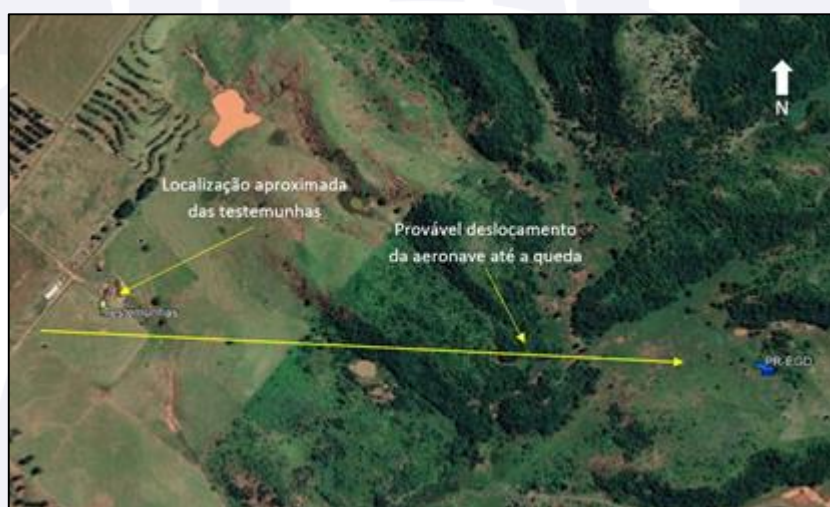
A Figura 2 apresenta o provável sentido de deslocamento do PR-EGD até o local do acidente.

Figura 2 - Provável sentido de deslocamento do PR-EGD.
