**COMANDO DA AERONÁUTICA**  
**CENTRO DE INVESTIGAÇÃO E PREVENÇÃO DE**  
**ACIDENTES AERONÁUTICOS**

**RELATÓRIO FINAL SIMPLIFICADO**

DADOS DA OCORRÊNCIA									
DATA - HORA		INVESTIGAÇÃO				SUMA N°			
18JUL2019 - 20:30 (UTC)		SERIPA II				A-106/CENIPA/2019			
CLASSIFICAÇÃO		TIPO(S)				SUBTIPO(S)			
ACIDENTE		[EXTL] COM CARGAS EXTERNAS				NIL			
LOCALIDADE		MUNICÍPIO		UF	COORDENADAS				
PQ OROCÓ		OROCÓ		PE	08°23'35"S		039°37'15"W		
DADOS DA AERONAVE									
MATRÍCULA		FABRICANTE				MODELO			
PR-HFA		EUROCOPTER FRANCE				AS 350 B2			
OPERADOR				REGISTRO		OPERAÇÃO			
DEPARTAMENTO DE POLÍCIA FEDERAL				ADF		POLICIAL			
PESSOAS A BORDO / LESÕES / DANOS À AERONAVE									
A BORDO		LESÕES					DANOS À AERONAVE		
		Ileso	Leve	Grave	Fatal	Desconhecido			
Tripulantes	3	3	-	-	-	-	X	Nenhum	
Passageiros	2	-	-	2	-	-		Leve	
<b>Total</b>	<b>5</b>	<b>3</b>	-	<b>2</b>	-	-		Substancial	
								Destruída	
Terceiros	-	-	-	-	-	-		Desconhecido

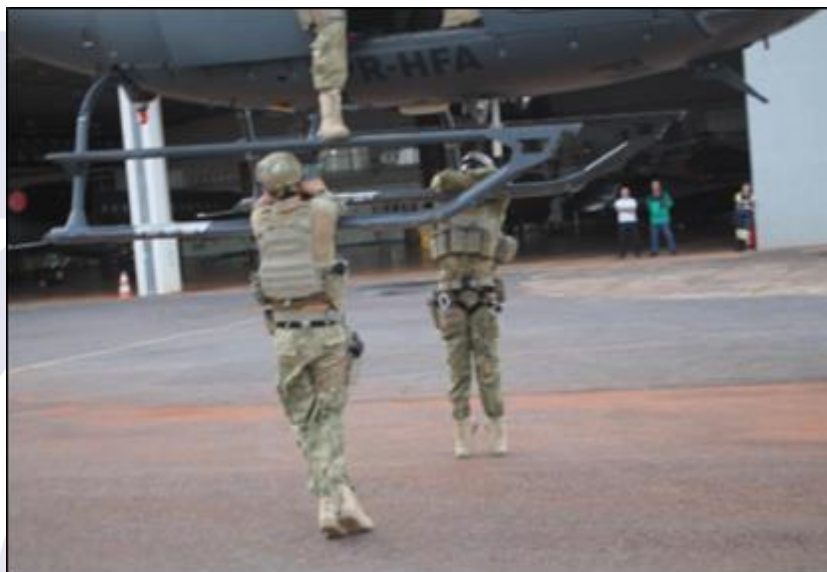
Figura 1 - Técnica do “mata-leão”.

Nesse local, decidiu-se por realizar o transporte dos policiais em duplas, externamente à aeronave, utilizando-se a técnica do “mata-leão”.

A técnica supracitada era utilizada para transporte curto e rápido e não previa embarque na cabine da aeronave. O piloto estabelecia o voo pairado de forma que o esqui ficasse na altura do rosto de quem seria transportado. Este, por sua vez, se segurava no esqui utilizando a técnica prevista, conforme ilustrado na Figura 1.

O mesmo POP prescrevia que, ao contrário da técnica da “preguiça”, a técnica do “mata-leão” poderia ser utilizada somente para transportes curtos e rápidos, como pequenas travessias, sem prever embarque na cabine da aeronave.

Da mesma forma, a utilização da técnica “mata-leão” ocorreu sem que houvesse uma definição clara de parâmetros como distância e tempo, pela legislação do CAOP, fato que expôs os policiais a riscos desnecessários.

Atuar junto ao Comando de Aviação Operacional (CAOP), do Departamento de Polícia Federal, a fim de que aquele operador aperfeiçoe os Manuais de Procedimentos (MAPRO) e os Procedimentos Operacionais Padrão (POP), de forma a tornar claramente definidos os parâmetros utilizados nas técnicas de transporte denominadas de “mata-leão” e “preguiça”, tais como altura, velocidade e duração dos deslocamentos.

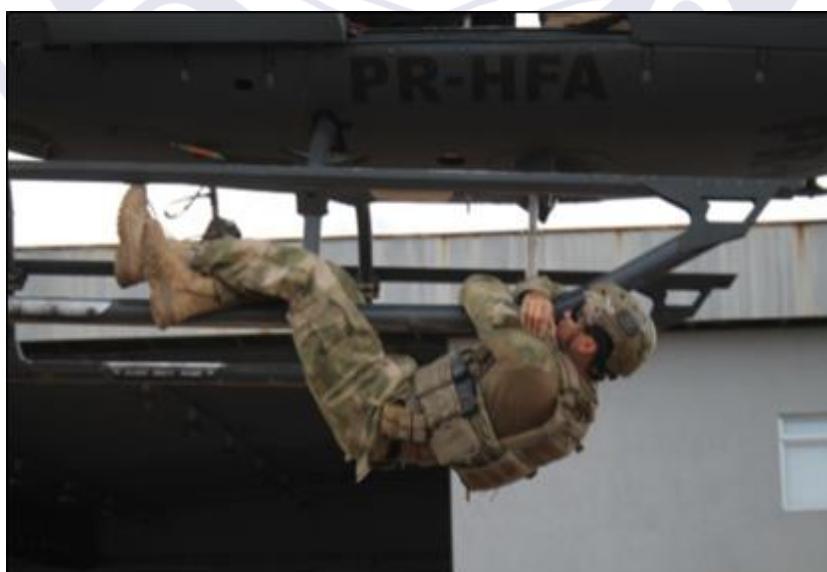
Figura 2 - Técnica da “preguiça”.

No momento do posicionamento no esqui direito do helicóptero, um dos policiais solicitou ao Operador Aerotático a possibilidade de que seu transporte fosse realizado utilizando-se a técnica da “preguiça”, o que foi autorizado.

Semelhante à técnica do “mata-leão”, a técnica da “preguiça” diferenciava-se da primeira, sobretudo, pelo posicionamento dos pés entrelaçados nos esquis da aeronave, para auxiliar na sustentação do corpo, conforme elucidado na Figura 2.

Esse POP prescrevia que a técnica da “preguiça” poderia ser utilizada apenas para embarque/desembarque de equipes, quando a aeronave não conseguisse pousar e nem mesmo baixar o suficiente para o embarque no voo pairado. Nessa situação, o policial se agarraria ao esqui apenas de forma transitória, visando ao acesso à cabine do helicóptero. A técnica, portanto, não previa deslocamentos.

Esse problema levou o policial a solicitar que o deslocamento na operação real fosse realizado com a utilização da técnica da “preguiça”, a qual ele poderia dividir o peso do corpo entre braços e pernas, apesar de que, conforme previsto no POP da CAOP, essa técnica não permitia deslocamentos, apenas embarques e/ou desembarques nas aeronaves.

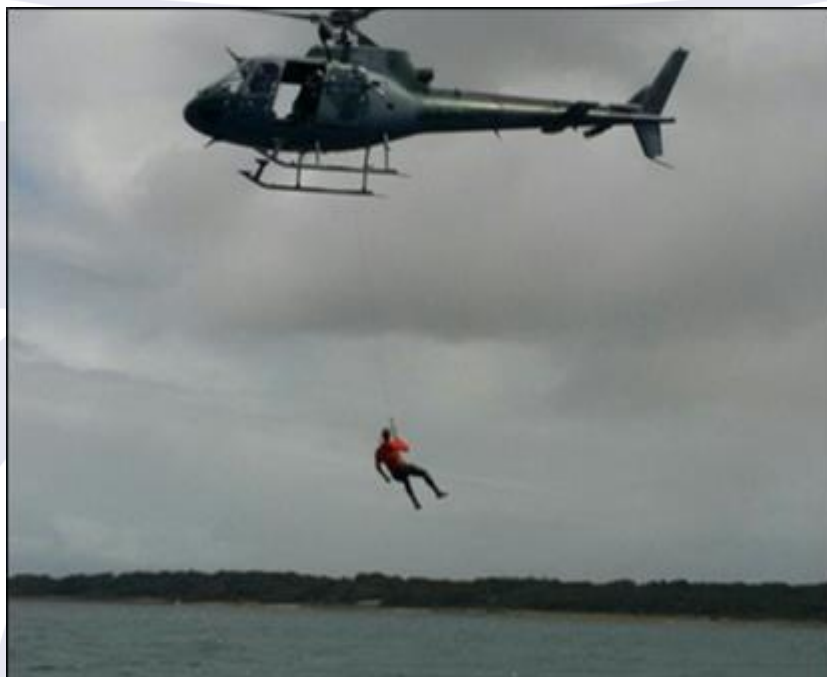
Figura 3 - Técnica *McGuire*.

Segundo o item 9.13 do MAPRO - *McGuire* - uma aeronave que realizasse esse tipo de manobra deveria manter 40 kt (cerca de 74 km/h). Além disso, definia que velocidade acima de 60 kt poderia causar insuficiência respiratória nos transportados.

A manobra *McGuire* foi utilizada como referência por ser uma técnica em que o transportado permanecia externo à aeronave, exposto ao vento relativo, assim como na técnica do “mata-leão”. Diferenciava-se dessa última por utilizar cordas para efetuar o içamento e deslocamento dos envolvidos na manobra (Figura 3).

Considerando, portanto, a velocidade de 40 kt para um deslocamento utilizando a técnica do “mata-leão”, tem-se que o tempo previsto para percorrer uma distância de 0,8 NM seria de 1 minuto e 12 segundos.
