COMANDO DA AERONÁUTICA
CENTRO DE INVESTIGAÇÃO E PREVENÇÃO DE
ACIDENTES AERONÁUTICOS

RELATÓRIO FINAL SIMPLIFICADO

DADOS DA OCORRÊNCIA			
DATA - HORA	INVESTIGAÇÃO	SUMA N°	
16AGO2023 - 11:05 (UTC)	SERIPA III	A-121/CENIPA/2023	
CLASSIFICAÇÃO	TIPO(S)		
ACIDENTE	[LOC-I] PERDA DE CONTROLE EM VOO		
LOCALIDADE	MUNICÍPIO	UF	COORDENADAS
AERÓDROMO PARÁ DE MINAS (SNPA)	PARÁ DE MINAS	MG	19°50'33"S 044°36'03"W

DADOS DA AERONAVE		
MATRÍCULA	FABRICANTE	MODELO
PR-KNM	SCHWEIZER	269C-1
OPERADOR	REGISTRO	OPERAÇÃO
EFAI – ESCOLA DE PILOTAGEM LTDA. - EPP	PRI	INSTRUÇÃO

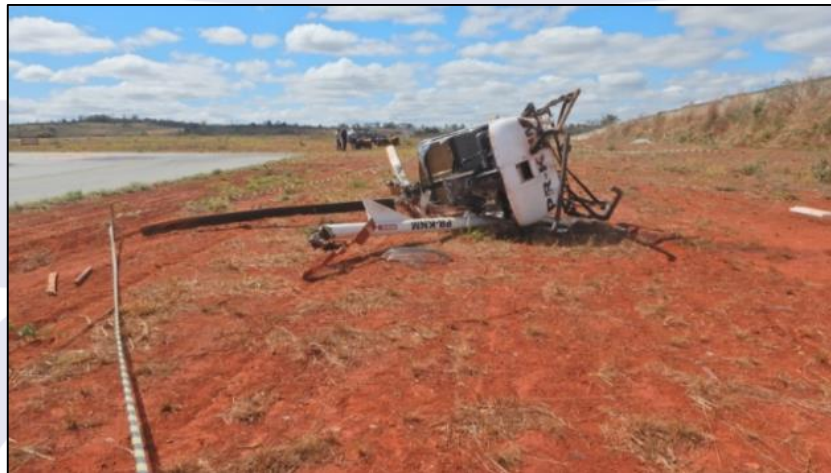
A aeronave teve danos substanciais e os dois tripulantes saíram ilesos.

Figura 1 - Posição final da aeronave.

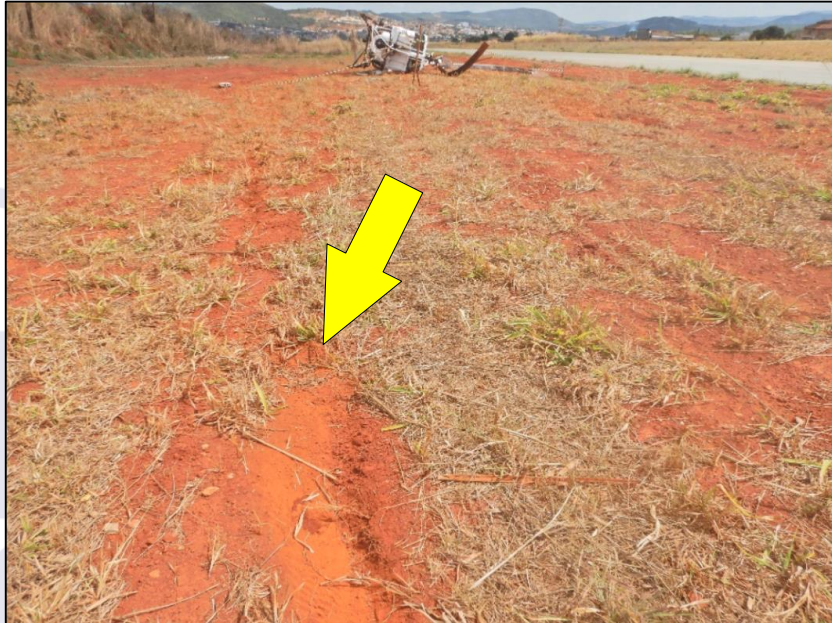
Naquele instante, o IN não interveio a tempo, fazendo com que a aeronave adotasse uma atitude em que a cadeia de eventos se tornou irreversível. Como consequência, o esquí direito tocou o solo, atuando como pivô e uma mudança abrupta no deslocamento favoreceu o surgimento de um momento de rolamento sobre o ponto de contato com a superfície, caracterizando um rolamento dinâmico.

Foi registrado, durante a análise dos destroços, o local onde o esqui da aeronave teria tocado ao solo (Figura 5).

Figura 5 - Ponto de toque no solo.

Além disso, permitir um movimento mais amplo da aeronave, enquanto se está próximo ao solo, culminou em um efeito aeromecânico conhecido como rolamento dinâmico.

Atuar junto à EFAI - Escola de Aviação Civil LTDA. - EPP, a fim de que aquele CIAC aprimore seus mecanismos de acompanhamento e supervisão da parte prática da instrução aérea, em especial na padronização de instrutores de voo.
