**COMANDO DA AERONÁUTICA**  
**CENTRO DE INVESTIGAÇÃO E PREVENÇÃO DE**  
**ACIDENTES AERONÁUTICOS**

**RELATÓRIO FINAL SIMPLIFICADO**

| DADOS DA OCORRÊNCIA | | | | | | | | | |
|---|--|---|---|--|---|---|---|--|--|
| 09MAIO2019 - 20:30 (UTC) | | | SERIPA VI | | | | A-076/CENIPA/2019 | | |

| DADOS DA AERONAVE | | |
|---|---|---|
| PR-TGR | CESSNA AIRCRAFT | A188B |

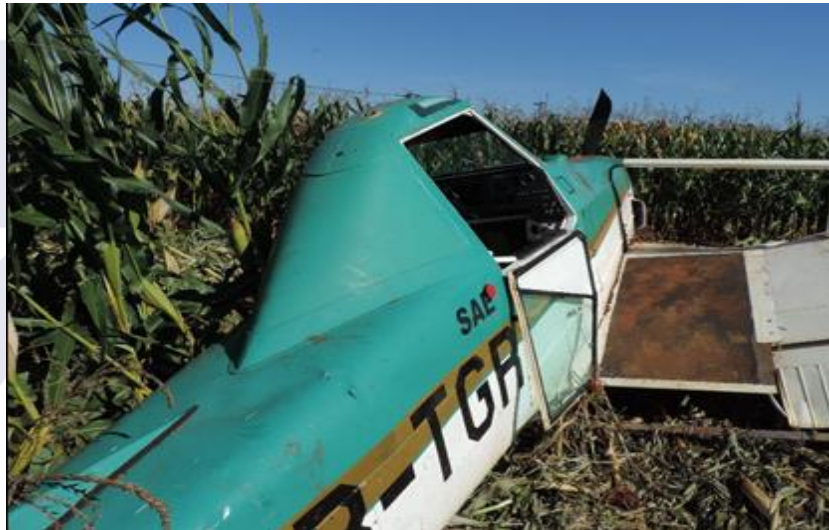
O piloto alijou a carga na tentativa de prosseguir na decolagem, porém não obteve a sustentação necessária, vindo a ultrapassar os limites da área de pouso, parando dentro de uma plantação de milho.

Figura 1 - Aeronave após a ocorrência.

A aeronave teve danos substanciais e o piloto saiu ileso.

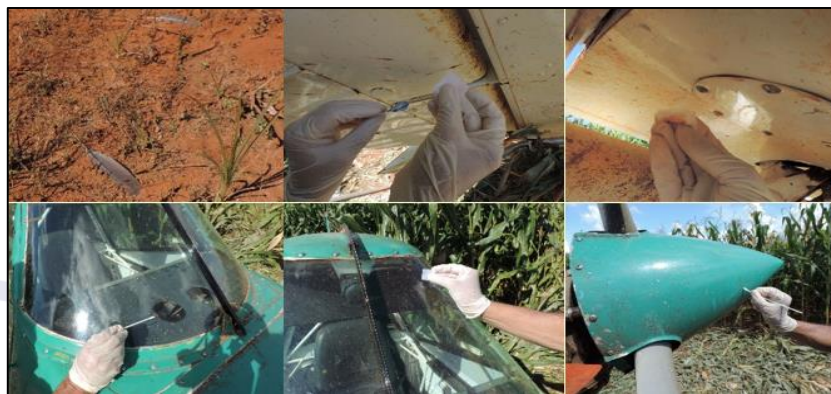
Foram identificadas e coletadas dez amostras de penas, fragmentos de tecidos e sangue nos seguintes locais: bordo de ataque da asa direita; superfície inferior da asa direita; aileron da asa direita, superfície inferior do flape; lado direito do para-brisa; lado esquerdo do para-brisa; *spinner*; no solo da área de pouso, a 600 m da cabeceira; no final e no prolongamento dessa área, no local da ação inicial de investigação (Figura 2).

Figura 2 - Coleta de material genético, no local da ocorrência.

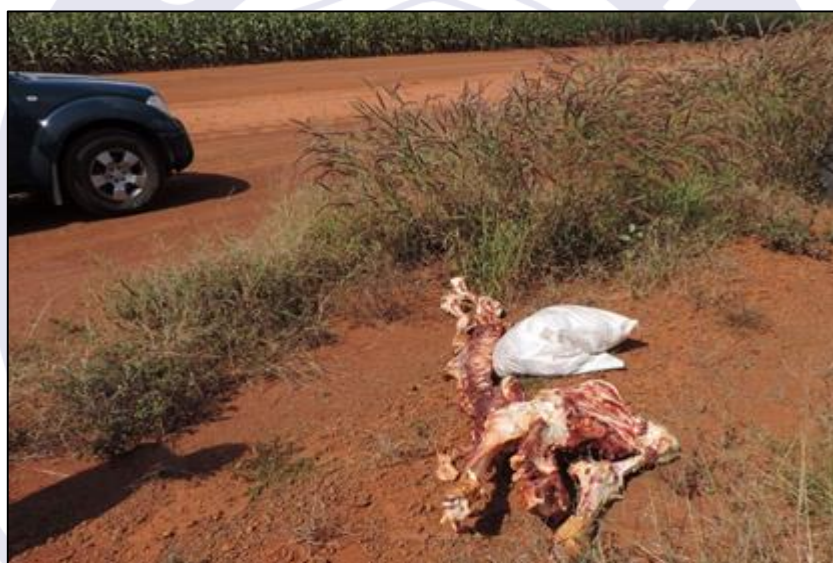
Ainda durante a ação inicial de investigação, a comissão observou uma carcaça de animal nas margens da lateral da área de pouso (Figura 6).

Figura 6 - Carcaça de animal nas margens da lateral da pista de pouso.

A presença da carcaça constituía-se um atrativo de fauna, especialmente os de hábitos necrófagos, como no caso do carcará.

Dessa forma, a hipótese mais provável é que a carcaça do animal contribuiu para a atração de fauna, especialmente das aves, ocasionando a colisão da aeronave contra os pássaros durante a corrida de decolagem, causando a perda de performance e a subsequente colisão do avião contra a plantação de milho.
