COMANDO DA AERONÁUTICA
CENTRO DE INVESTIGAÇÃO E PREVENÇÃO DE
ACIDENTES AERONÁUTICOS

RELATÓRIO FINAL SIMPLIFICADO

DADOS DA OCORRÊNCIA						
DATA - HORA		INVESTIGAÇÃO		SUMA(V) Nº		
16 MAR 2018 - 13:00 (UTC)		SERIPA IV		A-048/CENIPA/2018		
CLASSIFICAÇÃO		TIPO(S)		SUBTIPO(S)		
ACIDENTE		[SCF-PP] FALHA OU MAU FUNCIONAMENTO DO MOTOR		FALHA DO MOTOR EM VOO		
LOCALIDADE		MUNICÍPIO		UF	COORDENADAS	
USINA DIANA		AVANHANDAVA		SP	21°24'04"S 049°54'47"W

DADOS DA AERONAVE						
MATRÍCULA		FABRICANTE		MODELO		
PT-UGA		NEIVA		EMB-201A		
OPERADOR			REGISTRO		OPERAÇÃO	
AEROMAJ AVIACAO AGRICOLA LTDA. - EPP			SAE-AG		AGRÍCOLA

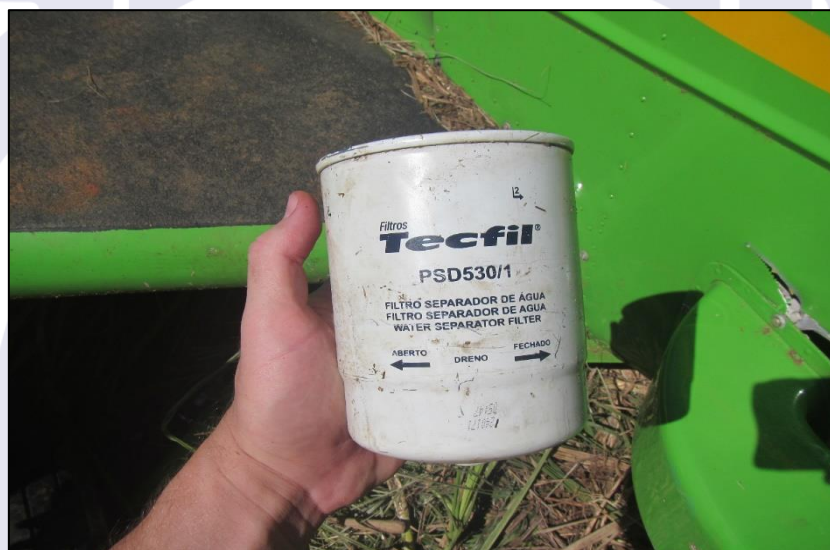
Em uma verificação nos componentes do motor da aeronave, foi encontrado um filtro de combustível da marca Tecfil.

Figura 1 - Filtro de combustível instalado na aeronave.

Foi levantado, ainda, que o filtro em questão não possuía aplicação aeronáutica, não sendo homologado para utilização em aeronaves.

A utilização de filtro de combustível para a aplicação em mercado automotivo, não homologado para uso aeronáutico e projetado para tipo de combustível diferente do aplicável à aeronave pode não garantir as condições necessárias de fluxo de combustível. Além disso, existe a possibilidade da baixa eficiência de filtragem, permitindo que impurezas permaneçam no combustível, vindo a impactar no correto funcionamento do motor.

- h) a aeronave estava equipada com um filtro de combustível não certificado para uso aeronáutico;
- i) o filtro de combustível em questão possuía aplicação para caminhões abastecidos com diesel;

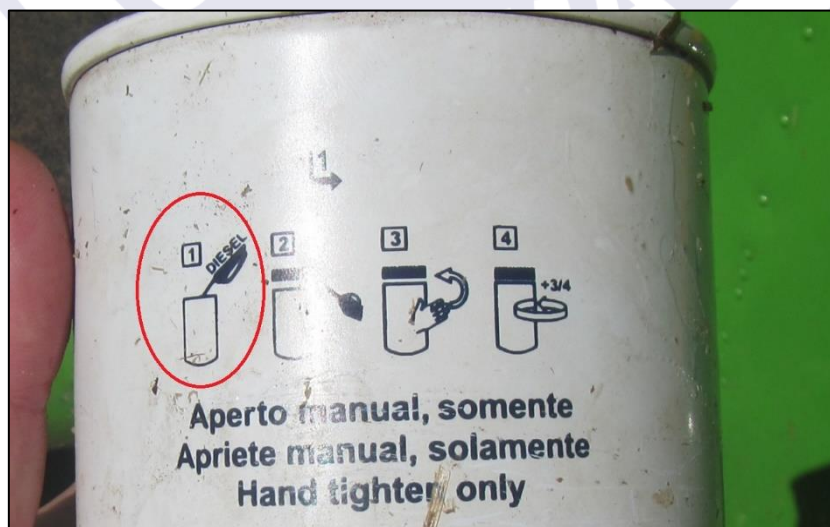
Em pesquisa ao catálogo online da empresa e conforme a descrição no próprio rótulo, o filtro supracitado possuía aplicação em caminhões abastecidos com diesel (Figura 2).

Figura 2 - Detalhe da aplicação do filtro para uso automotivo, em motores movidos a diesel.

- j) segundo o fabricante da aeronave, a utilização de filtro de combustível não certificado para uso aeronáutico, de aplicação em mercado automotivo e projetado para combustível diferente do aplicável à aeronave, não garantia as

condições necessárias de fluxo de combustível, além da possibilidade de baixa eficiência de filtragem, permitindo que impurezas permanecessem no combustível e impactassem o correto funcionamento do motor;

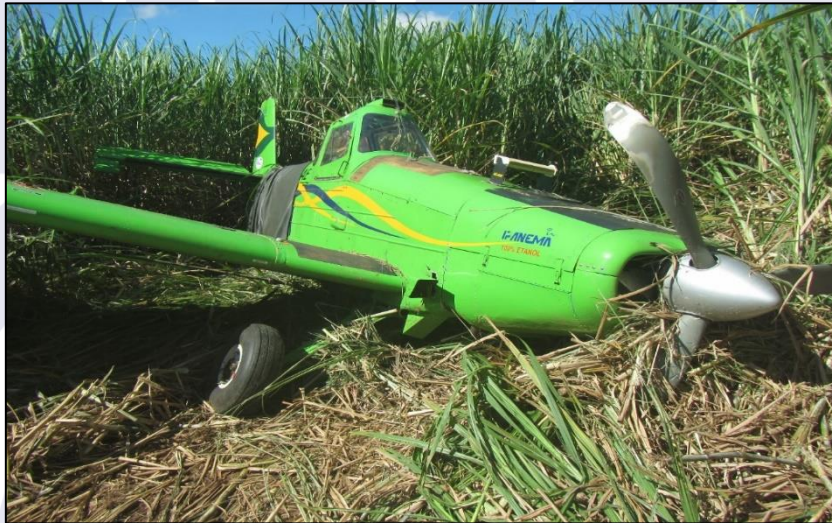
Figura 3 - Posição da aeronave após a parada.

A aeronave teve danos substanciais. O piloto saiu ileso.
