**COMANDO DA AERONÁUTICA**  
**CENTRO DE INVESTIGAÇÃO E PREVENÇÃO DE**  
**ACIDENTES AERONÁUTICOS**

**RELATÓRIO FINAL SIMPLIFICADO**

DADOS DA OCORRÊNCIA					
DATA - HORA		INVESTIGAÇÃO		SUMA N°	
06DEZ2019 - 10:50 (UTC)		SERIPA V		A-155/CENIPA/2019	
CLASSIFICAÇÃO		TIPO(S)		SUBTIPO(S)	
ACIDENTE		[LOC-I] PERDA DE CONTROLE NO SOLO		NIL	
LOCALIDADE		MUNICÍPIO		UF	COORDENADAS
FAZENDA SANTA MARIA		RIO GRANDE		RS	32°24'56"S   052°31'36"W

DADOS DA AERONAVE		
MATRÍCULA	FABRICANTE	MODELO
PT-UXJ	NEIVA	EMB-202A
OPERADOR		REGISTRO
TAIM AERO AGRÍCOLA LTDA.		SAE-AG
		OPERAÇÃO
		AGRÍCOLA

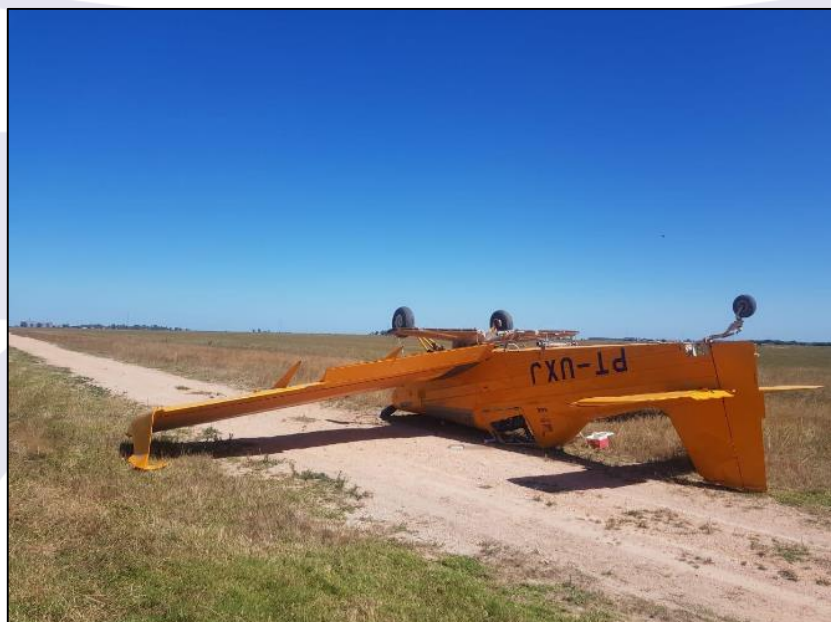
Após a aplicação, durante a corrida de pouso, o piloto perdeu o controle da aeronave e capotou.

Figura 1 - Aeronave após a ocorrência.

A aeronave teve danos substanciais e o piloto sofreu lesões leves.

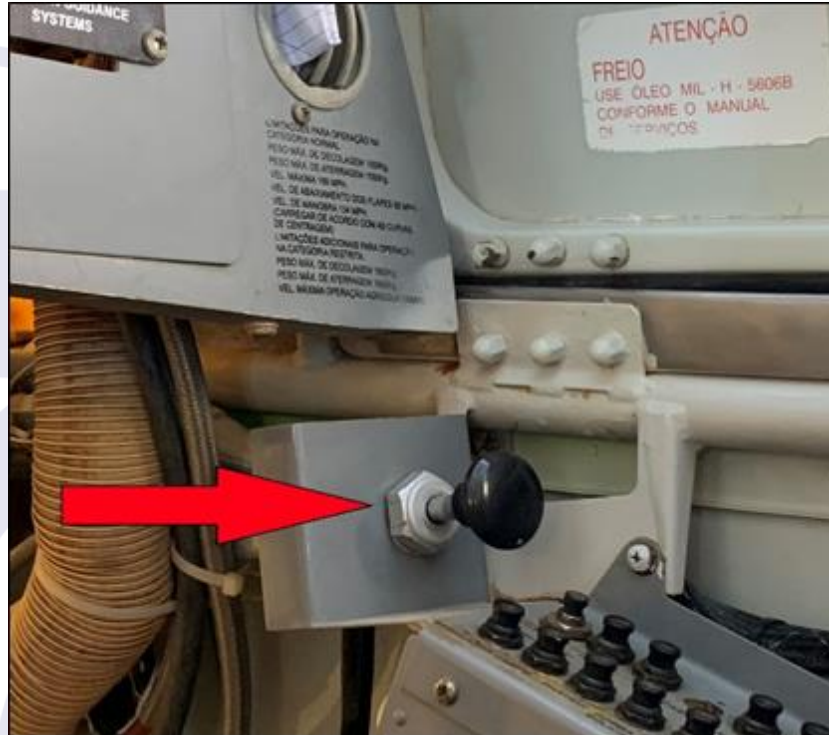
Na análise dos destroços, pôde-se verificar que as rodas da aeronave estavam travadas e que o freio de estacionamento estava aplicado (Figura 2).

Figura 2 - Condição verificada de alavanca do freio de estacionamento aplicada.

Em entrevista com o piloto, ele relatou que provavelmente teria esquecido o freio de estacionamento aplicado durante a 17ª decolagem, e que, certamente, não havia atuado na alavanca de aplicação do freio de estacionamento em voo.

Diante do relato do piloto e da análise dos fatos, inferiu-se que, após o carregamento da aeronave com o motor acionado, houve o esquecimento do procedimento de soltar o freio de estacionamento aplicado.

Divulgar o conteúdo deste relatório como forma de conscientizar os operadores aeroagrícolas sobre a importância da padronização de procedimentos operacionais que representem barreiras ao erro humano, assim como sobre a necessidade de aumento do alerta situacional durante operações nas quais existam uma elevada sequência de pousos e decolagens.

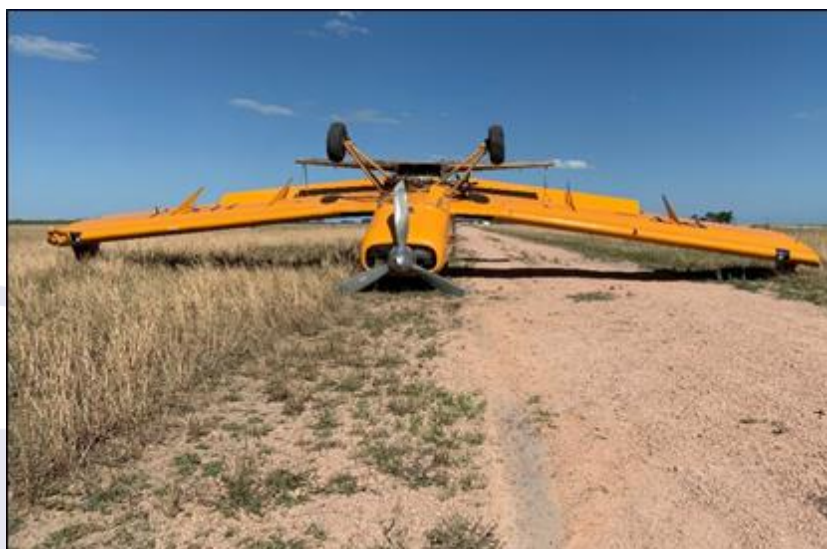
Durante o procedimento de decolagem, a elevada potência do motor foi capaz de vencer a resistência causada pelo freio de estacionamento, tal qual já havia ocorrido no início do procedimento da 14ª decolagem daquele dia.

Contudo, durante o pouso, o freio de estacionamento aplicado resultou em uma desaceleração brusca, acarretando o capotamento da aeronave (Figura 3).

Figura 3 - Vista da aeronave capotada após a ocorrência.
